Skýrsla um sjóatvik

Mál nr.: 2024-027 S 007

Atvik: Ásigling á hafnarkant.

Þann 16. júní 2024 barst Fjarskiptamiðstöð lögreglu tilkynning um að hvalaskoðunarbáturinn Amelía Rose hefði siglt á hafnarkant Faxagarðs í Austurhöfn Reykjavíkurhafnar. Veður: logn, sjólaust og gott skyggni.

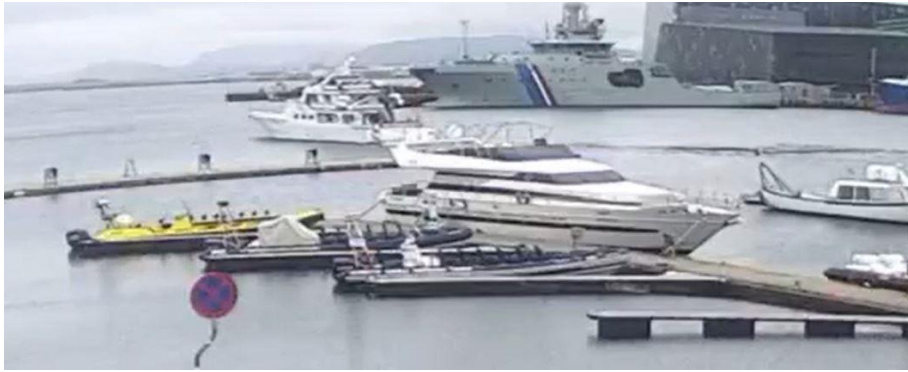
Mynd 1

Amelía Rose siglir
frá Ægisgarði

Myndir 1-7 sýna siglingu skipsins frá Ægisgarði þar til það sigldi á Faxagarð.

Að sögn skipstjóra hugðist hann hafa stýrið miðskipa þegar hann sigldi út hafnarmynnið og stillti það þannig. Hann brá sér frá til að sinna öðrum verkum og taldi að hann hefði rekið sig í rafmagnsstýri skipsins sem setti stýrið yfir til stjórnborða og beygði skipinu sem leiddi til ásiglingarinnar.

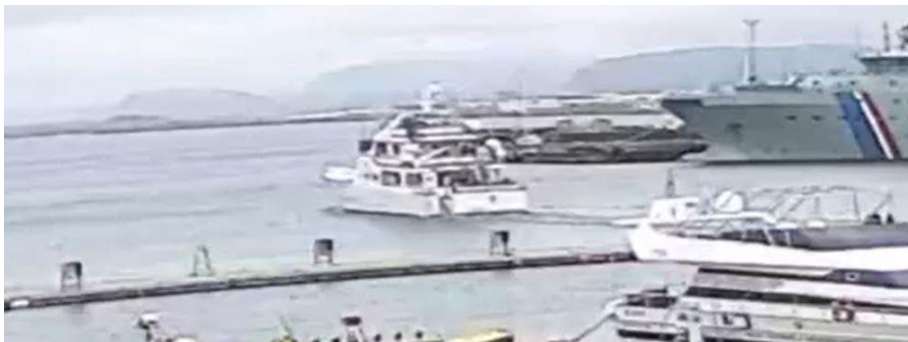
Mynd 2

Skipið er komið
með stefnuna út úr
hafnarmynninu

Þrátt fyrir að skipstjóri væri í brúnni var hann ekki með athygli við siglingu skipsins. Af skoðun á myndbandsupptökum af atvikinu má ráða að tíminn sem leið frá því að Amelía Rose stefndi beint úr höfn og þar til það byrjaði að beygja liðu um 45 sekúndur. Þá fór stýrið yfir í stjórnborða og ásigling óumflýjanleg.

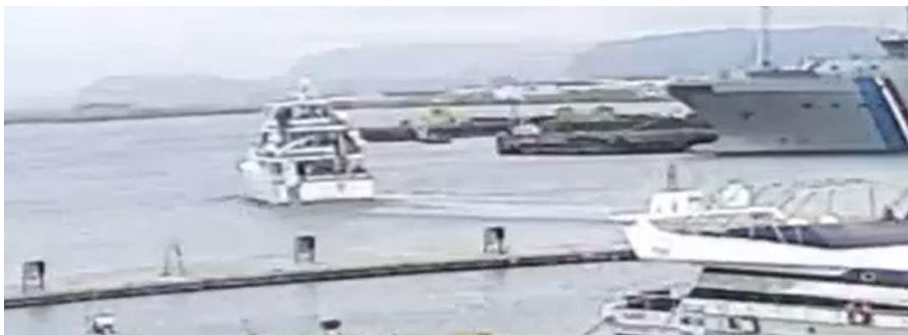
Mynd 3

Skipið er í
stjórnborðs beygju
og heldur henni
(mynd 3-6)

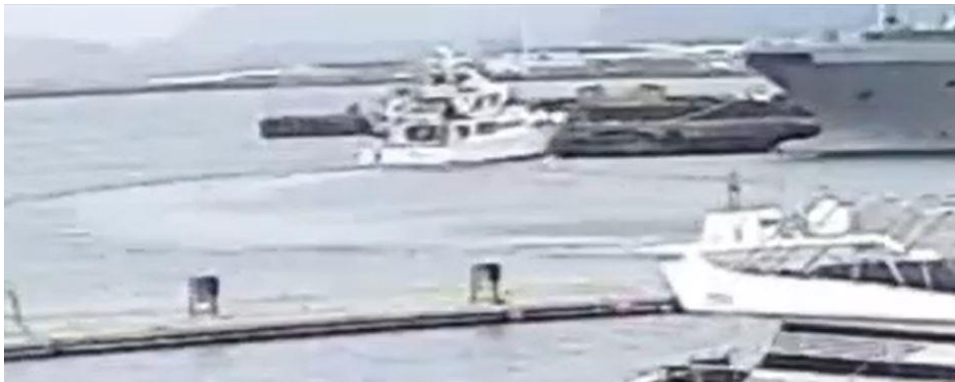
Mynd 7

Um kl. 13:00 þann 16. júní 2024 var hvalaskoðunarskipið Amelía Rose að leggja af stað í skoðunarferð frá Ægisgarði í gömlu höfninni í Reykjavík. Búið var að snúa skipinu á leið út úr hafnarmynninu þegar það tók skyndilega krappa stjórnborðsbeygju og sigldi á enda Faxagarðs. Mikið högg kom á skipið, sem komið var á um þriggja hnúta ferð, en ekki er vitað til þess að farþegar eða skipverjar hafi slasast.

Ásigling á Faxagarð

Ástæðu ásiglingarinnar má rekja til skorts á árvekni hjá skipstjóra skipsins við siglingu úr höfn.
