Árekstrarhætta í innsiglingu

Bókun

Mál nr.: 2024-54-S-022 Herjólfur og Seabourn Venture

Staðsetning: Innsigling til Vestmannaeyja

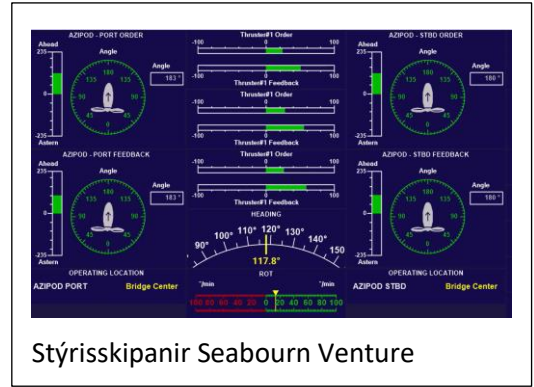
Stýrisskipanir Seabourn Venture

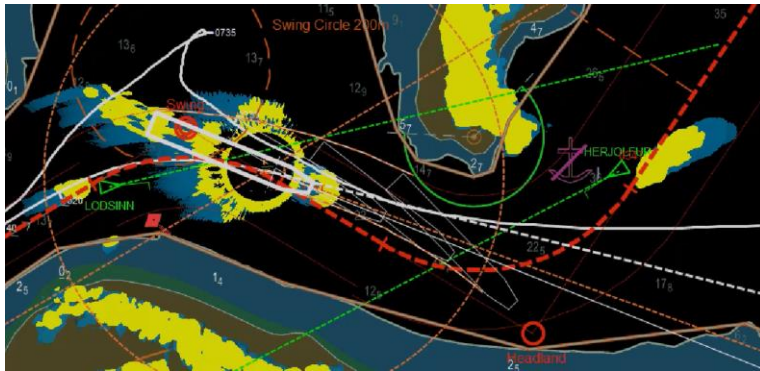
Mynd 7

Að beiðni RNSA tók fánaríki skipsins, Bahamaeyjur, skýrslu af öllum skipstjórnarmönnum sem voru á stjórnþalli þegar atvikið átti sér stað. Þeir voru samhljóða um atburðarrásina en þeir stóðu á tímabili í þeirri meiningu að Herjólfur myndi beygja til bakborða og snúa við (myndir 7-10) úr gagnarita Seabourn Venture. Fram kom hjá skipstjóra Seabourn Venture að samskipti hafnsögumanns og skipstjórnanda Herjólfurs fóru fram á íslensku sem skipstjórnarmenn á Seabourn Venture skildu ekki. Tók því tíma að koma réttum boðum til skipstjórnarmannanna um hvað væri að gerast. Upphafleg ætlun skipstjóra Herjólfurs var að mæta skipinu öfugt en hætti við að taka bakborðsbeygju þar sem hann sá að þá færi skipið of nærri grynningum. Hann beygði því til baka til stjórnborða og mætti skipinu rétt.

Kl. 16:22 stefndi Herjólfur stefndi u.þ.b. 225°rv.

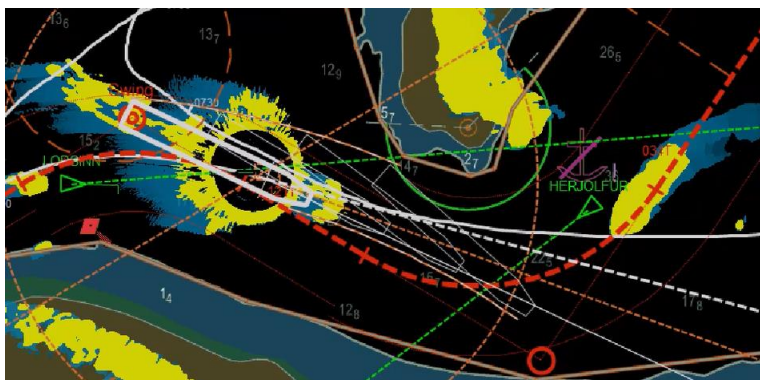
Mynd 8

Kl. 16:22:17 beygði Herjólfur til suðurs u.þ.b. 210°rv.
