### Skýrsla um banaslys í umferðinni

Mál nr.: **2025-015U006**

Staðsetning: **Steinafjall**

Atvik: **Grjóthrun á fólksbifreið**

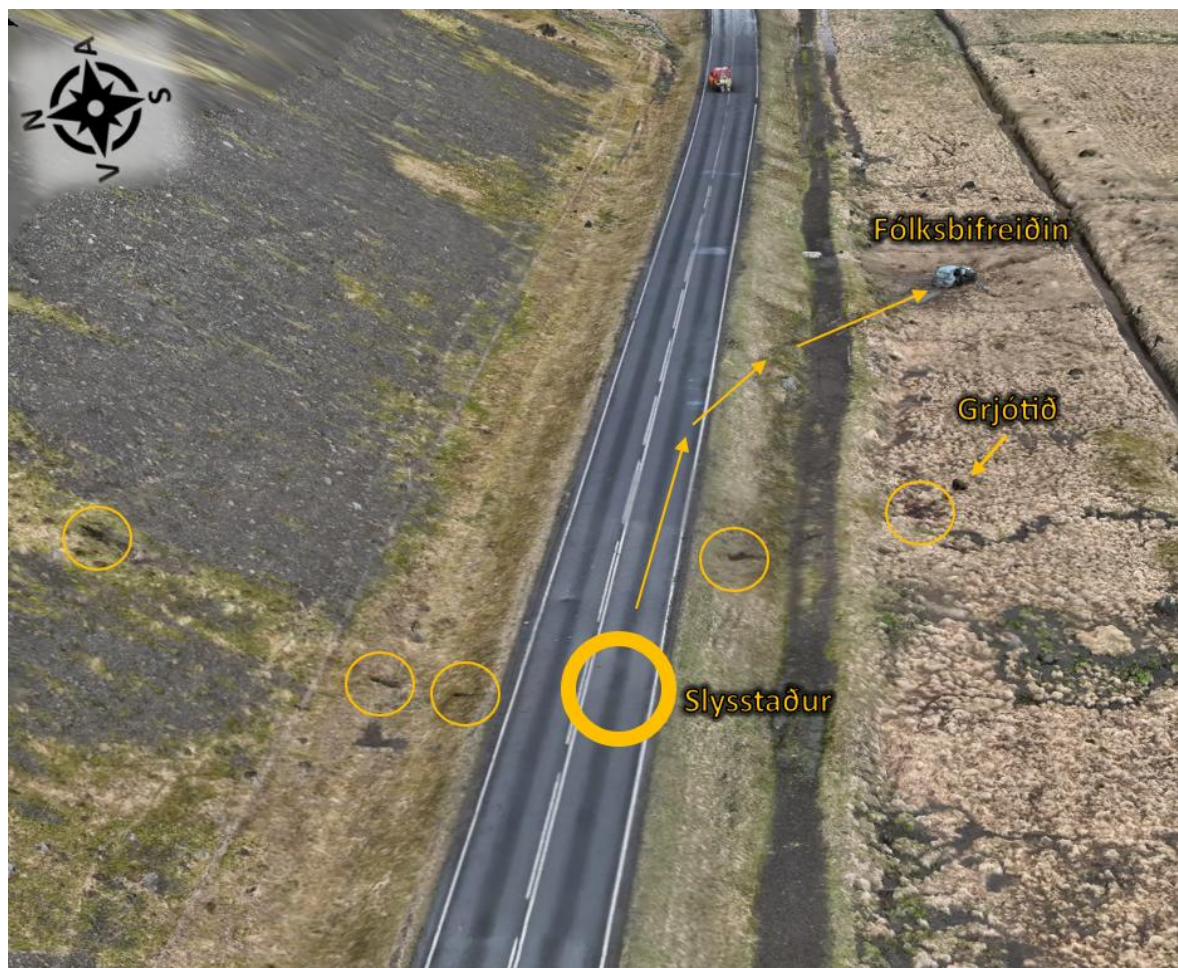
Mynd 2. Yfirlitsmynd af slysstað sýnir akstursátt bifreiðarinnar. Á myndinni má sjá slysstað og hvar bifreiðin stöðvaði utan vegar. Einnig má sjá ákomur á jarðvegi eftir grjótið (gulir hringir) og staðsetningu þess eftir slysið.

Kia Sportage fólksbifreið var ekið Hringveg (nr. 1) til austurs undir Eyjafjöllum. Við Steinafjall losnaði grjót ofarlega úr fjallinu, fór í loftköstum niður hlíðina, lenti á vegkanti Hringvegar og kastaðist þaðan upp á þak bifreiðarinnar, vinstra megin að framan ofan sætis ökumanns bifreiðarinnar (mynd 3). Ökumaður bifreiðarinnar lést samstundis. Auk ökumanns voru tveir farþegar í bifreiðinni sem slösuðust ekki alvarlega. Þeir sátu í framsæti bifreiðarinnar og hægra aftursæti. Eftir slysið stöðvaðist bifreiðin utan vegar sunnan megin um 80 metra frá slysstað (mynd 2). Grjótið, sem lenti á bifreiðinni, stöðvaðist utan vegar, um 35 metra frá slysstað sunnan við veginn (mynd 2).

Vegurinn þar sem slysið varð var með eina akrein í hvora átt. Hámarkshraði á veginum var 90 km/klst. Eftir miðju vegarins var óbrotin lína í akstursstefnu til austurs og hálfbrotin í gagnstæða átt (mynd 2). Heildarbreidd slitlags var um 7,0 metrar þar sem hvor akrein var um 3,0 metrar á breidd og 0,4 til 0,6 metra breiðar vegaxlir. Vegurinn var blautur, hiti var um 4°C og skýjað.

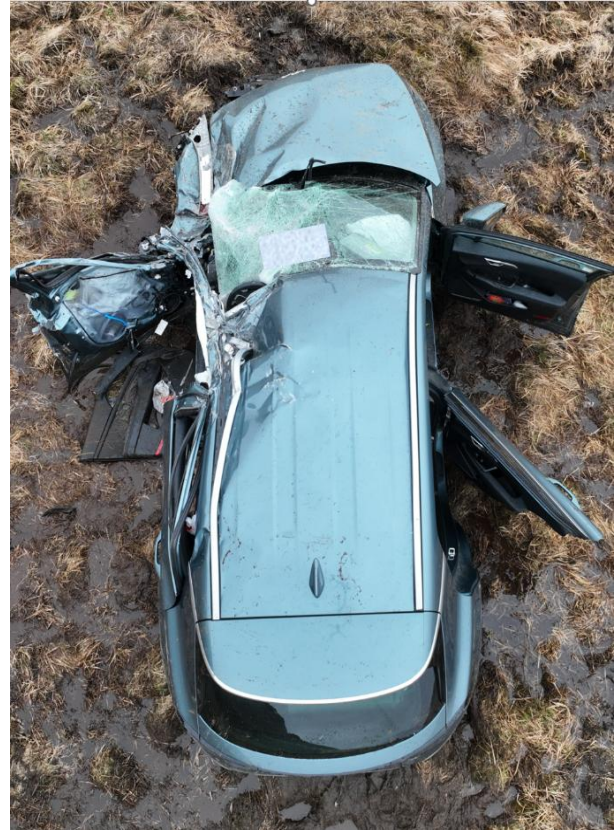
Mynd 3. Ákoma var á vinstri framhluta þaks bifreiðarinnar.

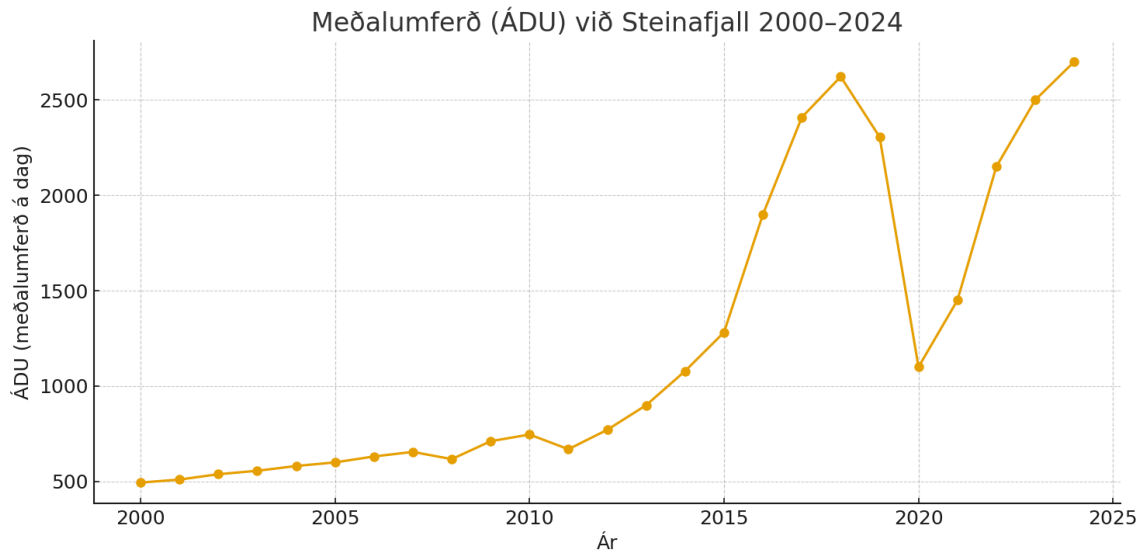
**Mynd 4. Árdagsumferð við slysstað frá árinu 2000 til 2024. Árið 2020 dróst umferð verulega saman vegna Covid-19 faraldurs.**

Hringvegur á slysstað er stofnvegur. Samkvæmt talningum var árdagsumferð (ÁDU) 2700 bílar á sólarhring árið 2024. Staðurinn er þekktur grjóthrunsstaður en engar varnir við grjóthruni eru við Steinafjall meðfram Hringvegi. Árdagsumferð (ÁDU) hefur rúmlega fimmfaldast frá árinu 2000 en þá var árdagsumferðin 494 bílar á dag (mynd 4) en aukin umferð um veginn eykur líkur á sambærilegum slysum. Talið er að grjótið hafi losnað frá hamrabeltinu ofarlega í fjallinu (mynd 5).

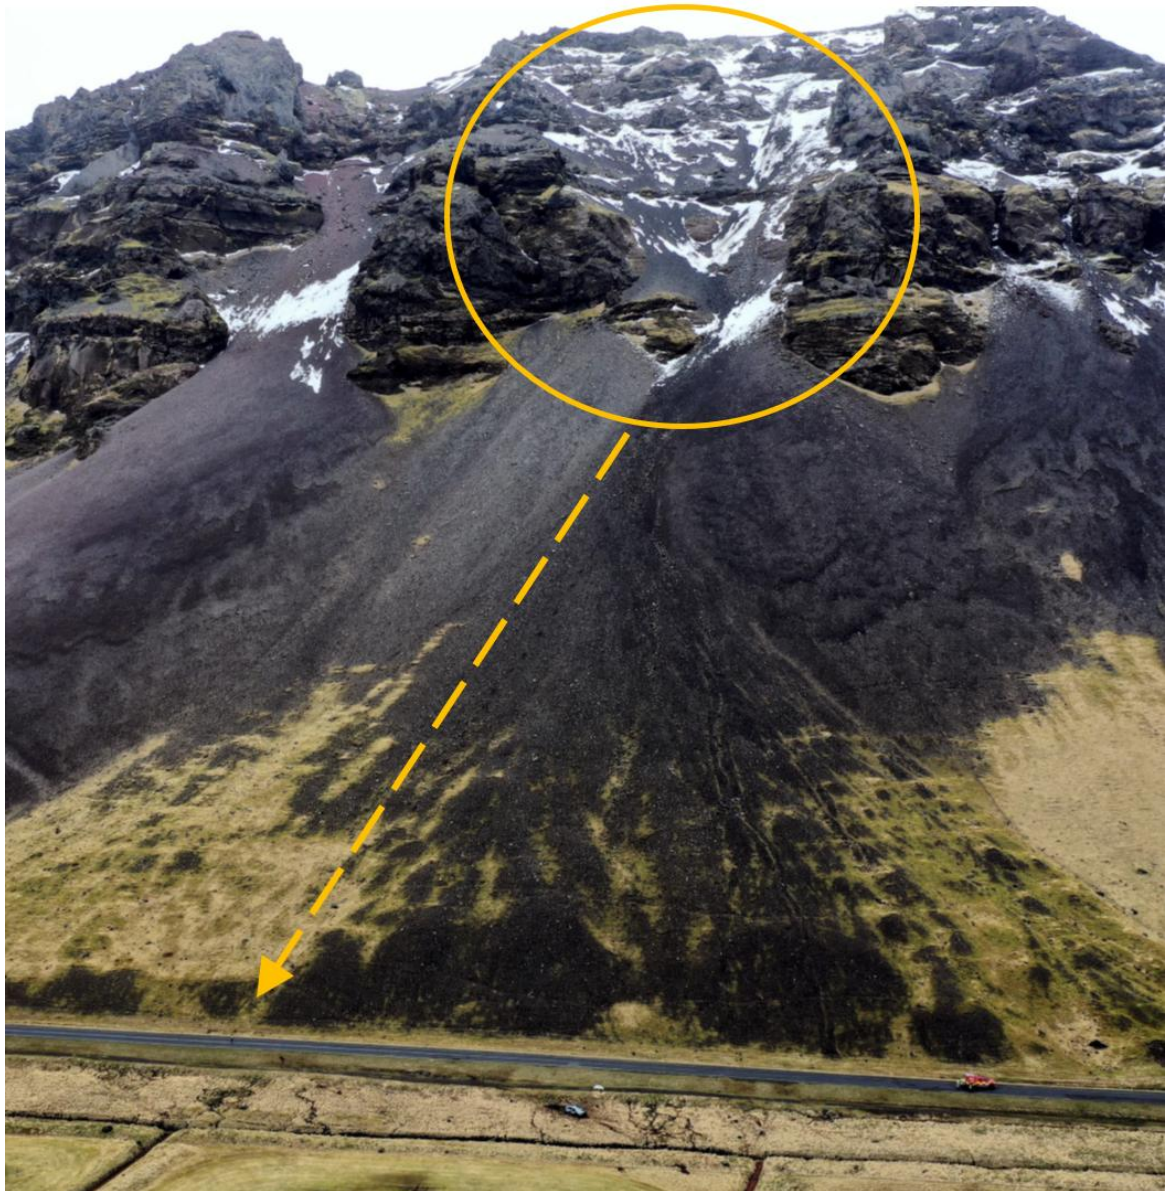
Mynd 5. Grjótið losnaði ofarlega í fjallinu (gulur hringur) og fór niður fjallshlíðina.

Steinafjall liggur á milli Núpakotsdals að austanverðu og Holtsdals að vestanverðu. Neðstu 160 til 200 metrar fjallsins eru huldir skriðuefni, sem hefur fallið úr fjallinu á löngum tíma. Þar fyrir ofan er nær lóðréttur klettaveggur upp á efstu brún fjallsins sem er í um 400 til 500 metra hæð. Sunnan við fjallið liggur Holtsós (mynd 1). Staðurinn er þekktur grjóthrunsstaður og voru grjóthrunsmerki staðsett við hringveginn sitt hvoru megin við Steinafjall. Grjótið sem féll úr fjallinu og lenti á bifreiðinni var 300 – 400 kg að þyngd.
