Skýrsla um flugslys

Mál nr.: **M-01314/AIG-10**

Dagsetning: **22. júní 2014**

Atvik: **TF-KAJ, Piper PA-18 brotlenti á fjallstoppi**

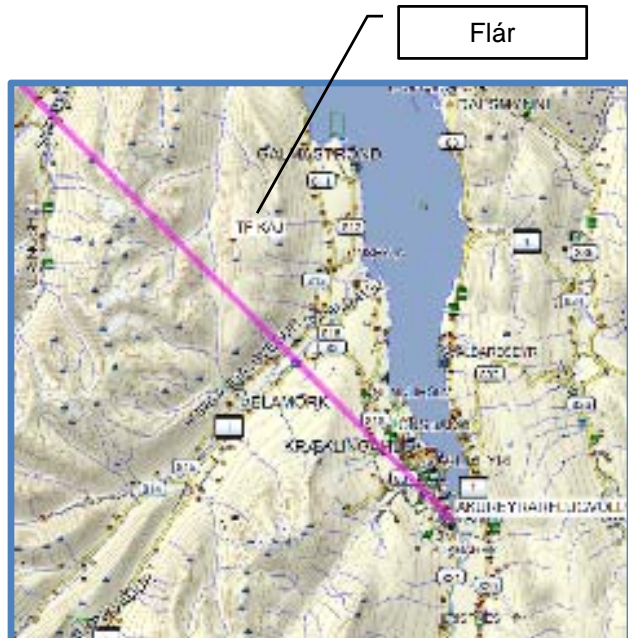
mynd 1, áætluð flugleið frá Akureyrarflugvelli að Miklavatni í Fljóttum

Flugtak á Akureyrarflugvelli var kl. 13:28 og tók flugmaðurinn stefnu yfir Tröllaskaga. Hann áætlaði að flúga beint á Miklavatn ef veðuraðstæður leyfðu. Þegar flogið var yfir Hvammsfjall² var skýjabakki fyrir ofan hann og áætlaði hann að skýjahæðin væri um það bil 300 - 400 fetum fyrir ofan fjallgarðinn. Hann sá í fjallatinda handan Þorvaldsdals og taldi að sjónflugsskilyrði væru á leið yfir Tröllaskagann.
