# Ársskýrsla Rannsóknarnefndar flugslýsa 2005

ÁRSSKÝRSLA  
RANNSÓKNARNEFNDAR  
FLUGSLYSA  
2005

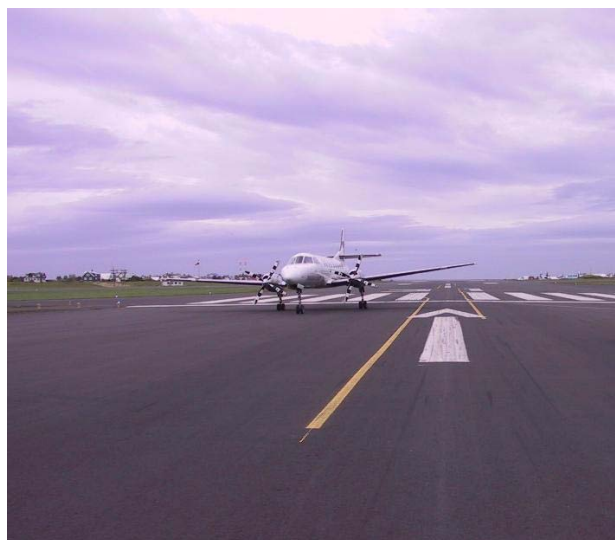
Við prófun kom í ljós að hemlakerfið starfaði þannig að því fastar sem stigið var á fótstigin eftir að handfang handhemilsins hafði verið togað út, því meira virkuðu handhemlarnir, allt þar til hjólin voru að fullu læst. Ennfremur kom í ljós að þegar handhemill var tekin af með því að setja handfangið inn þá átti það til að færast út aftur að litlu leyti.

Það er álit RNF að þrýstingur hafi verið á hemlakerfi flugvélarinnar þegar flugvélin lenti á Reykjavíkflugvelli án þess að flugstjóri eða flugmaður yrðu þess varir. Í flugstjórnarklefanum er ekkert sem gefur til kynna um að þrýstingur geti verið á hemlakerfinu annað en staða handfangsins. RNF sendi því erindi á ríki framleiðanda (Bandaríkin) með tillögu um úrbætur þess eðlis. Við rannsóknina kom einnig í ljós að munur er á leiðbeiningum um notkun á handhemli, annarsvegar í þjálfunarhandbók og sérstaklega útbúnum gátlistum Flugfélags Íslands og

hinsvegar í handbókum framleiðandans. Það var ekki að finna ábendingar í gátlistum flugrekandans um að athuga hvort handhemill sé á.

Það er mat RNF að leiðbeiningar um notkun á handhemli í þjálfunarhandbók og sérstaklega útbúnum gátlistum Flugfélags Íslands skuli verða samkvæmt handbókum framleiðandans og gerðu því eftirfarandi tillögu í öryggisátt.

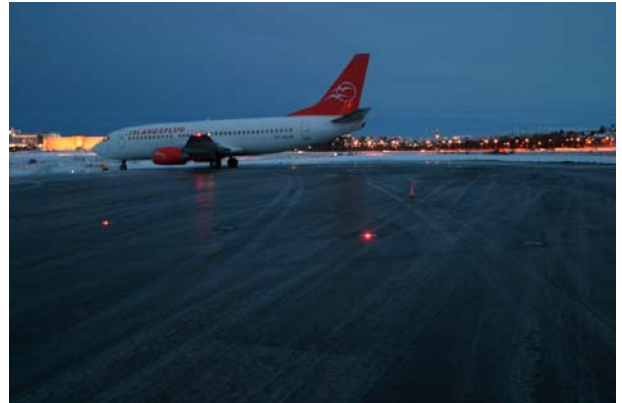
Atvikið varð í landingu flugvélarinnar TF-ELN sem er af gerðinni Boeing 737-300 á Reykjavíkflugvelli. Ís var á flugbrautinni og í landingarbruninu rann flugvélin til og hafnaði þversum á öryggissvæði við enda flugbrautarinnar.

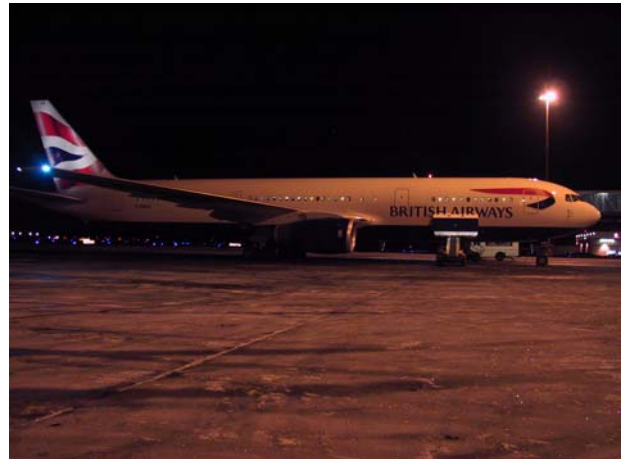
Flugvélin var um það bil 200 sjómílar suður af landinu á leið frá London til Baltimore þegar áhöfn hennar sendi frá sér viðvörðunarkall (PAN PAN) vegna brunalyktar og misturs í farþegarými. Áhöfnin ákvað að snúa flugvélinni til Keflavíkflugvallar þar sem viðbúnaðarástand var sett á hjá viðbragðsaðilum. Flugvélin lenti á Keflavíkflugvelli athugasemdarlaust um það bil einni klukkustundu síðar. Við skoðun kom í ljós að hitari við hurð í farþegarými hafði brunnið yfir.

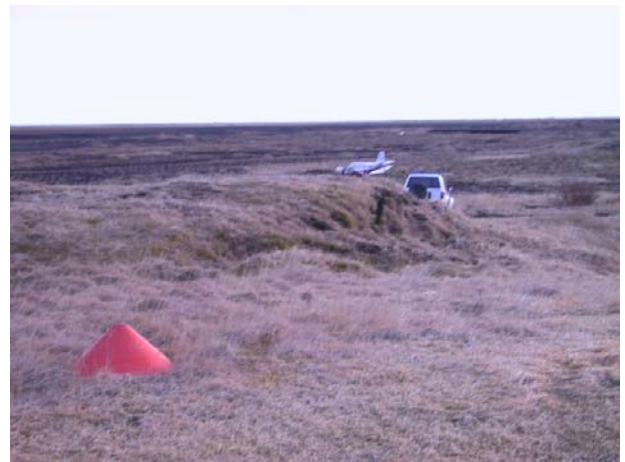
Um kl. 16:30 sunnudaginn 4. apríl 2004 hugðist einn eigenda flugvélarinnar, TF-TOF, fljúga flugvélinni frá einkaflugvelli sínum á Stóru-Bót í Árnassýslu til Mosfellsbæjar. Um borð voru þrír farþegar þar af einn fullorðin og tvö börn, 11 og 13 ára. Flugvélin er af gerðinni Jodel DR-220, einshreyfils, fjögurra sæta með stélhjól. Þegar flugvélin fór fram af flugbrautarenda heyrði flugmaðurinn í ofrisflautu flugvélarinnar og fann stuttu síðar að flugvélin rakst lítillega í hól sem staðsettur er um það bil 16 metra frá flugbrautarenda. Eftir það féll flugvélin niður í lægð handan við hólninn.

Að sögn flugmannsins var honum kunnugt um að flugbrautarvegalengdin var stutt en hann taldi hana nægilega langa. Hann byrjaði að gefa flugvélinni afl þegar hann var að snúa henni í flugtaksstefnu við flugbrautarendann. Þegar flugvélin hafði farið um það bil 2/3 af flugbrautinni varð honum það ljóst að flugtakshraða

var ekki náð en hann ákvað að hafa áfram fullt afl á hreyflinum og reyna flugtak í stað þess að hætta við. Rannsókn á atvikinu var ekki lokið þegar skýrslan fór í vinnslu og verða niðurstöður hennar að bíða næstu árskýrslu.

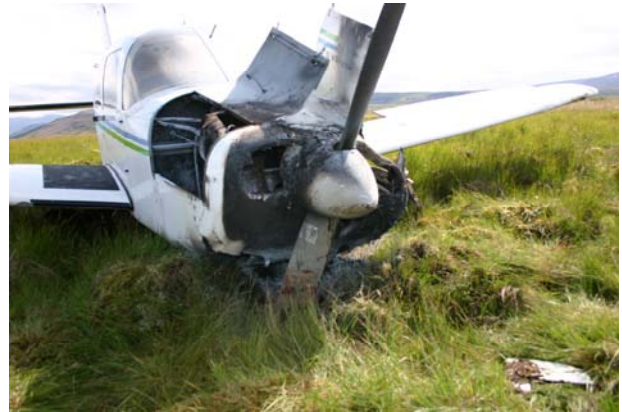
Flugvélin TF-UPS sem er af gerðinni Piper PA28-161 var í yfirlandsflugi á leið frá Stóra-Kroppi til flugvallarins í Húsafelli þegar flugmaðurinn varð var við að hreyfillinn missti afl. Reykur barst inn í flugstjórnarklefan og ákvað flugmaðurinn að nauðlenda flugvélinni í móa um það bil 6 kílómetra frá flugvellinginum í Húsafelli. Flugmaðurinn var einn um borð og sakaði hann ekki en flugvélin skemmdist nokkuð. Við vettvangsrannsókn kom í ljós að einn af fjórum strokkum hreyfilsins hafði losnað af hreyflinum. Rannsókn RNF á atvikinu var ekki lokið þegar ársskýrslan fór í prentun og verða niðurstöður hennar að bíða næstu ársskýrslu

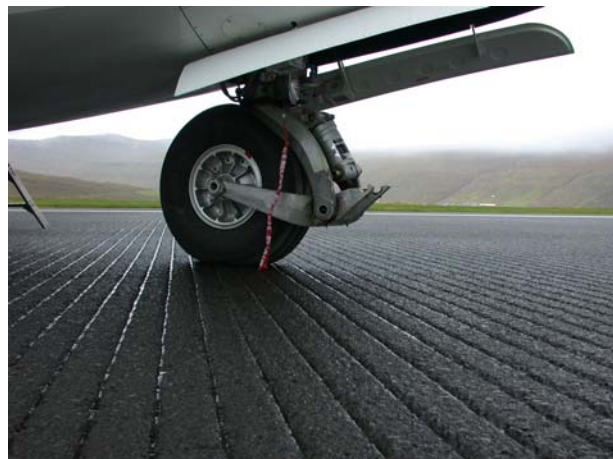
Nefhjólsleggur flugvélarinnar TF-SYN (Fokker F27) gaf sig í landingu á flugvöllinum í Færeyjum. Landingin var með hefðbundnum hætti en í akstri varð áhöfnin vör við að eitthvað væri athugavert við nefhjól flugvélarinnar.

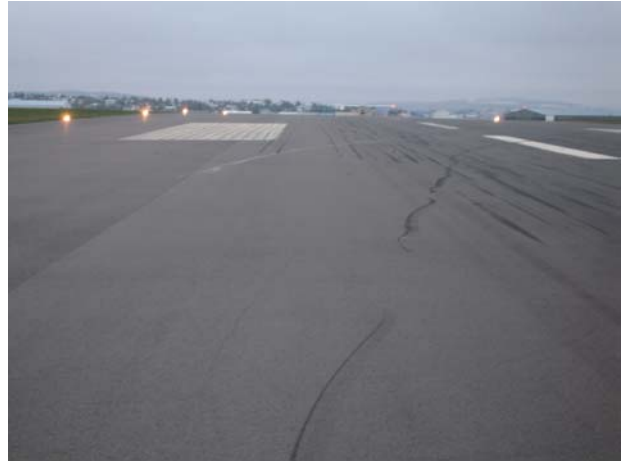
Flugmaðurinn taldi sig koma of hægt inn til landingar og setti hann full vængbörð á í landingunni. Um það leyti varð flugmaðurinn við lítilsháttar ókyrrð og féll flugvélin á vinstra aðalhjól og stélkastaðist til hægri með þeim afleiðingum að vinstri vængendinn rakst í flugbrautina. Á myndinni má sjá för eftir vinstra aðalhjól og vinstri væng.

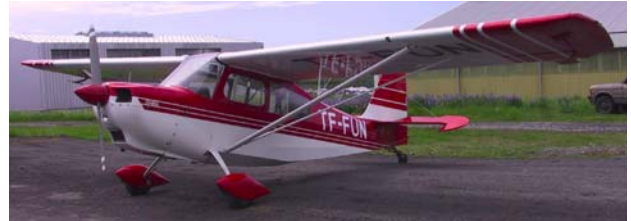
Eftir landinguna gaf flugmaðurinn hreyflinum afl til að hefja flugvélin í loftið aftur. Að sögn flugmannsins byrjaði flugvélin þá að leita til vinstri með þeim afleiðingum að hún fór vinstra megin út af flugbrautinni og inn á öryggissvæðið til hliðar við flugbrautina. Þar stélkastaðist flugvélin heilan hring til hægri.

Flugmaðurinn skoðaði ekki flugvélin sérstaklega eftir slysið þar sem hann taldi hana óskemmda. Hann ók flugvélinni inn á flugbrautina og hélt áfram flugtakinu. Eftir flugtak    flaug    flugmaðurinn    flugvélinni    til

Reykjavíkurlugvallar þar sem hann lenti eðlilegri landingu. Við skoðun þar kom í ljós að flugvélin var nokkuð skemmd.

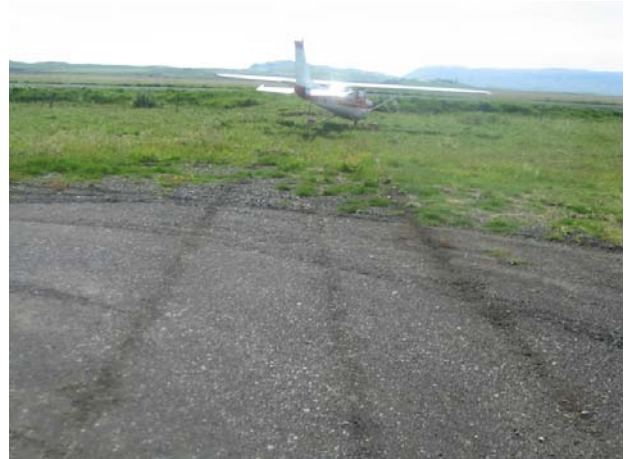
Frá flugvellið á Bakka fór flugneminn að flugvellið á Flúðum. Flugneminn flaug flugvélinni yfir flugvöllinn á Flúðum til þess að athuga aðstæður til landingar og sá meðal annars að lítinn sem engan vind var að sjá á vindpokanum við flugbrautina. Flugneminn flaug þá umferðahring og ákvað að lenda á flugbraut 20 með 30° vængbörð.

Að sögn flugnemans var aðflugið of hátt og við það að lækka flugið jókst hraði flugvélarinnar og ákvað

flugneminn því að hætta við landingu, fljúga annan umferðahring og reyna landingu aftur.

Í seinna aðfluginu ákvað flugmaðurinn að lenda flugvélinni en í landingarbruninu fór flugvélin fram yfir flugbrautarendann og stöðvaðist í grasi handan flugbrautarendans. Skýrslu RNF um slysið var ekki lokið þegar ársskýrslan fór í prentun og verða niðurstöður hennar að bíða næstu ársskýrslu.

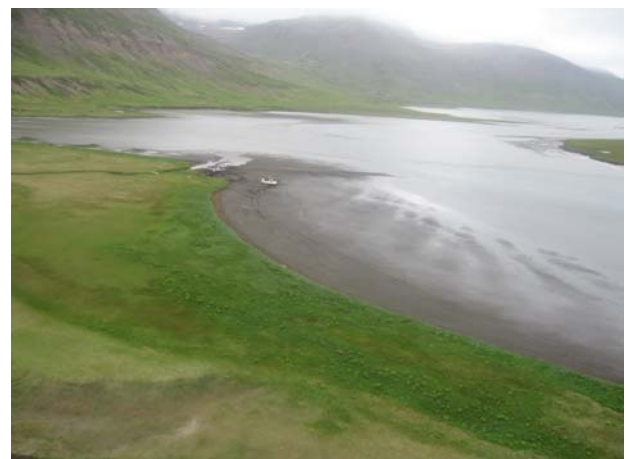
Einkaflugmaður hugðist taka á loft utan hefðbundins flugvallar frá strönd í Fljótavík. Flugmaðurinn varð að flugtakið tókst ekki eins og hann bjóst við og hætti því við flugtak. Við það stélkastaðist flugvélin til hægri og hafnaði á vinstri væng með þeim afleiðingum að hún skemmdist töluvert. Í flugvélinni voru þrír farþegar ásamt flugmanninum og sakaði þá ekki. Skýrslu RNF um slysið var ekki lokið þegar ársskýrslan fór í prentun og verða niðurstöður hennar að bíða næstu ársskýrslu.

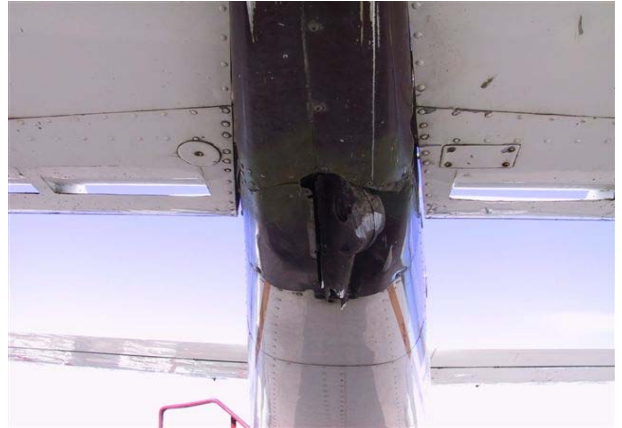
Einkaflugmaður var í snertilendingum á flugbraut 13 á TF-BKB og var búinn að lenda fjórum sinnum athugasemdarlaust en í fimmtu landingu byrjar flugvélin að hoppa á flugbrautinni. Flugmaðurinn ákvað að gefa fullt afl og halda áfram flugtaki. Skömmu eftir flugtak tekur flugmaðurinn eftir því að hæðarstýrið virkaði ekki eðlilega og óskaði eftir því að lenda á flugbraut 01. Landingin þar gekk vel en við vettvangsrannsókn komu í ljós skemmdir á stéli og hæðarstýri flugvélarinnar sem gáfu til kynna að stél hennar hafi rekist í í landingunni. Reynsla flugmannsins var samtals 93,8 stundir og þarf af 5,7 stundir á þessa tegund flugvélar. RNF telur líklegustu orsök þá að reynsluleysi flugmannsins á þessa tegund flugvélar hafi valdið því að stél flugvélarinnar hafi rekist í flugbrautina í síðasta flugtakinu.

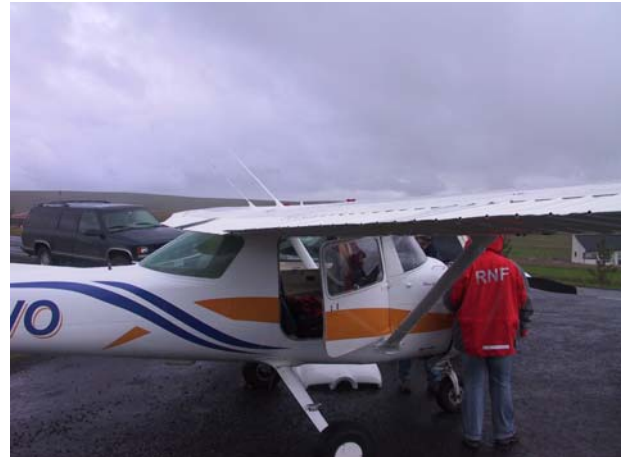
Flugmaður sem var á leið inn til landingar í Reykjavík varð skyndilega var við að hreyfillinn missti afl. Flugmaðurinn ákvað þá að lenda flugvélinni á veginum við Laxnes.

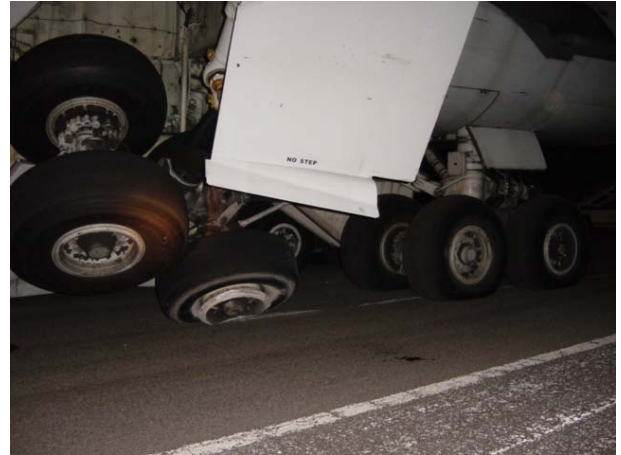
The crew made an emergency landing with the landing gear only partially extended. Just before the aircraft stopped at the end of the runway the gear collapsed. The aircraft was jacked up and the gear extended manually to facilitate towing from the runway. No injuries were to the flight crew (3), relief crew (3), and ground engineer (1) who were on board.

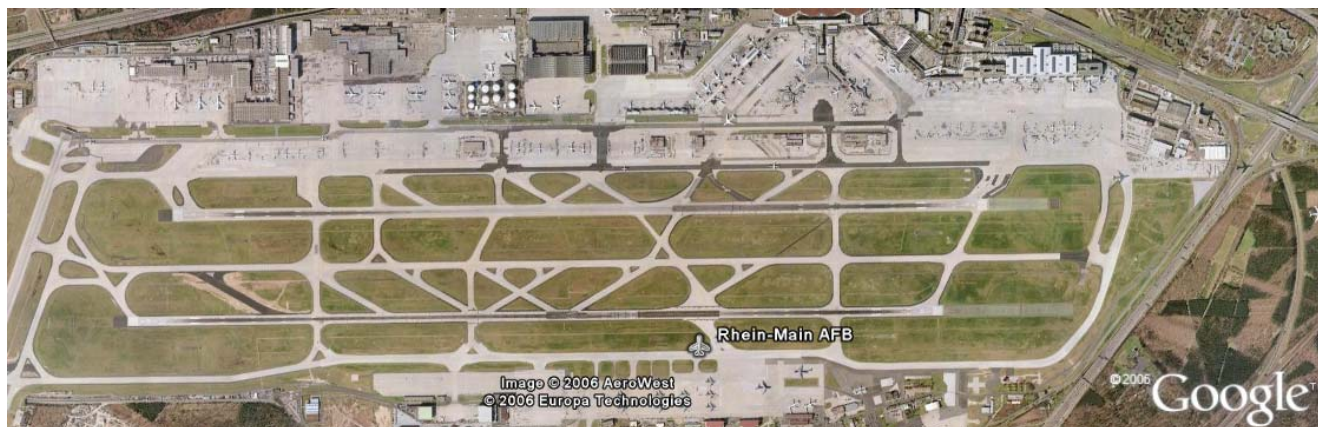
Alvarlegt flugatvik M-04105/AIG-17 TF-ARV Boeing 747 Frankfurt/Main flugvelli 20. október 2005

The crew of TF-ARV landed at Frankfurt/Main Airport on October 20th 2005. As the aircraft was vacating the runway on the third quarter of the runway the tower contacted them about a runway incursion. The tower air traffic controller asked the crew if they noticed an automobile without lights on the last quarter of the runway. The pilot denied seeing the automobile and

report nothing unusual about the approach and landing. The BFU in Germany is investigating the incident and the Icelandic AAIB has appointed an accredited representative to the investigation. The investigation was not completed in the year 2005.
