Nr. 008 / 12 Hallgrímur SI 77***Sekkur við Noreg og banaslys***

Skipaskr.nr. 1612
 Smíðaður: Englandi 1974, stál
 Stærð: 297,4 brl. 274,8 bt.
 Mesta lengd: 35,87 m Skráð lengd: 31,92 m
 Breidd: 8,32 m Dýpt: 4,9 m
 Vél: Bergen Diesel 729 kW, 1985
 Fjöldi skipverja: 4

Lokaskýrsla afgreidd á fundi 12. apríl 2013 af Inga Tryggvasyni, Hilmari Snorrasyni, Pálma K. Jónssyni, Jóhanni Ársælssyni og Ólafi K. Ármannssyni

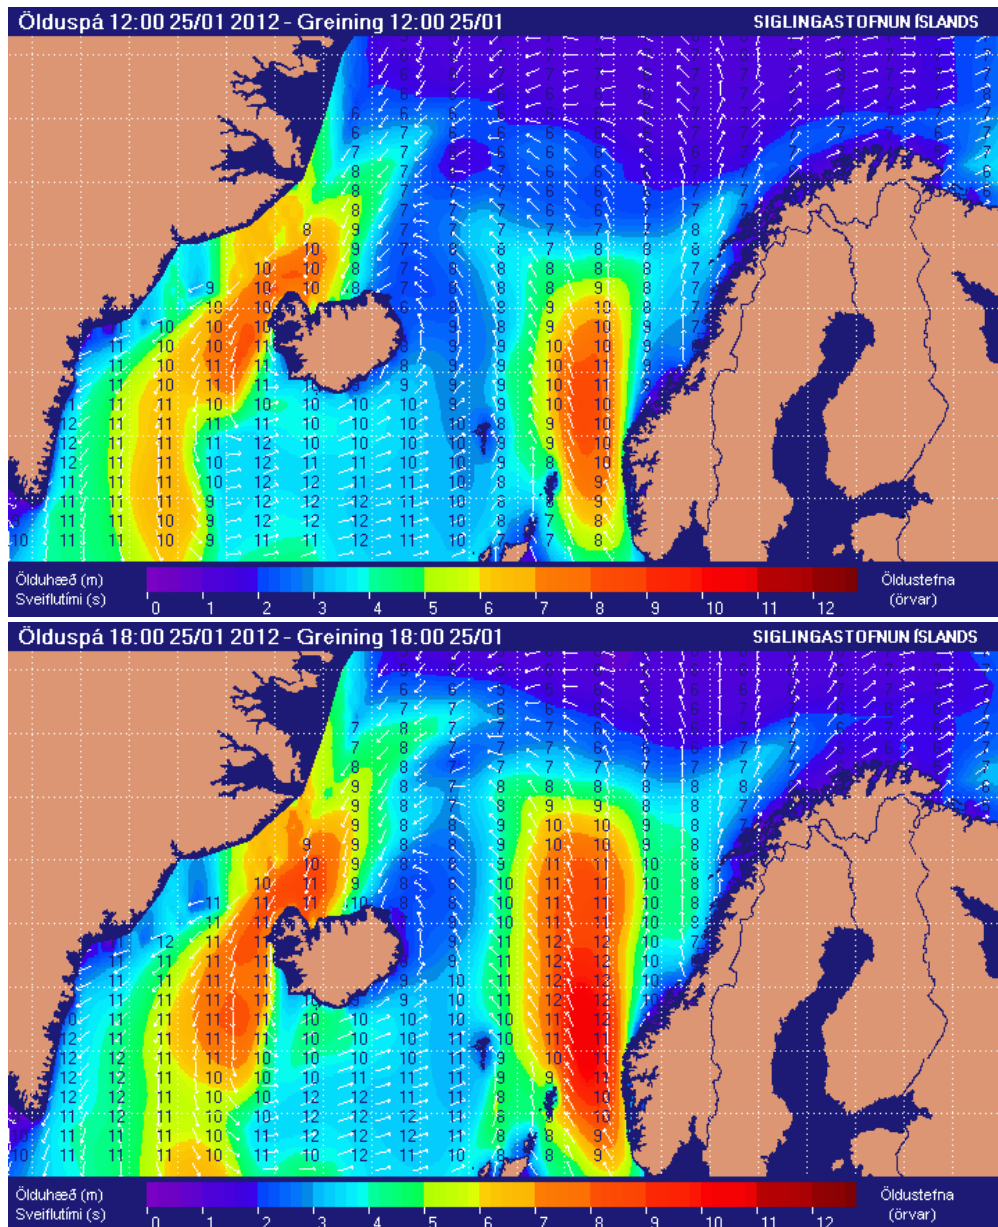
- að sögn yfirvélstjórans sinnaðist honum og skipstjóranum þar sem yfirvélstjóranum fannst hann þurfa lengri tíma til að gera skipið ferðbúið en skipstjórinn vildi. Yfirvélstjóranum leist ekki á sjóinn í skipinu en aðallega treysti ekki sjálfum sér í þetta verkefni af því hann hafði engar upplýsingar um skipið og vélarúmið;
- að sögn vélavardarins sem komst af var ekki pressa á brottför;
- að skipstjórinn hafði fengið upplýsingar um veður- og ölduspá á þessu svæði frá Siglingastofnun Íslands. Kortin hér fyrir neðan sýna ölduspá fyrir 25. janúar 2012 kl. 12:00 og 18:00 úr upplýsingakerfi um veður og sjólag:

- að sögn skipstjóra Heröyhav sem statt var á svæðinu og tók þátt í leitinni að skipverjum Hallgríms að ölduhæð hafi verið meiri en 15 metrar og að þetta veður hefði verið eitt það versta sem hann hefði lent í á löngum sjómannsferli;

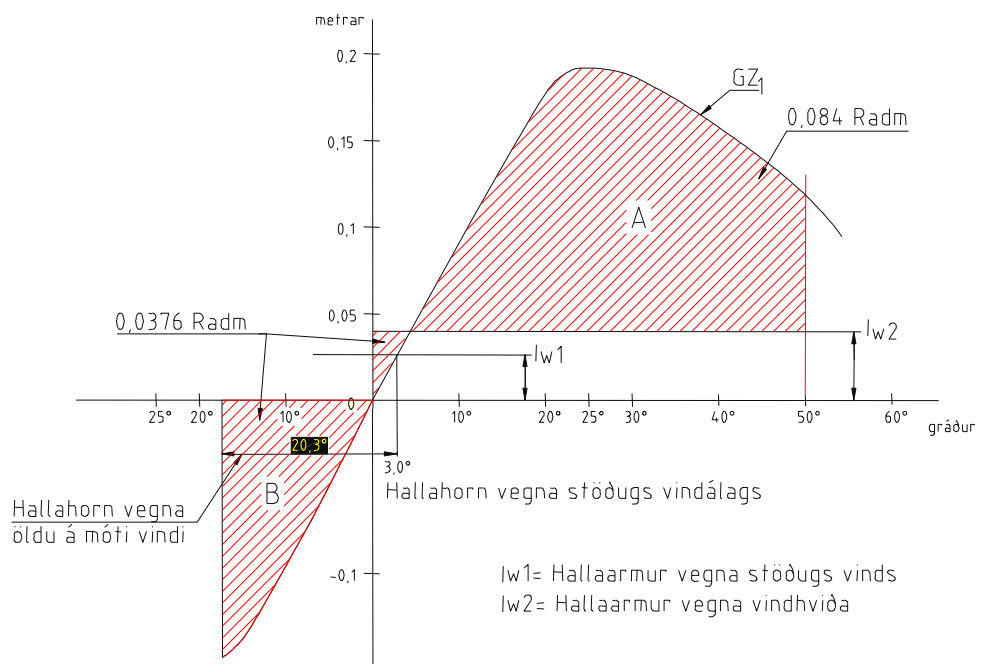
Mynd 5b

GZ Ferillinn er teiknaður miðað við að meðalhæð yfirborðs sjávar sé 0,7m. í rýmum afturskips, og enginn sjór í lest.

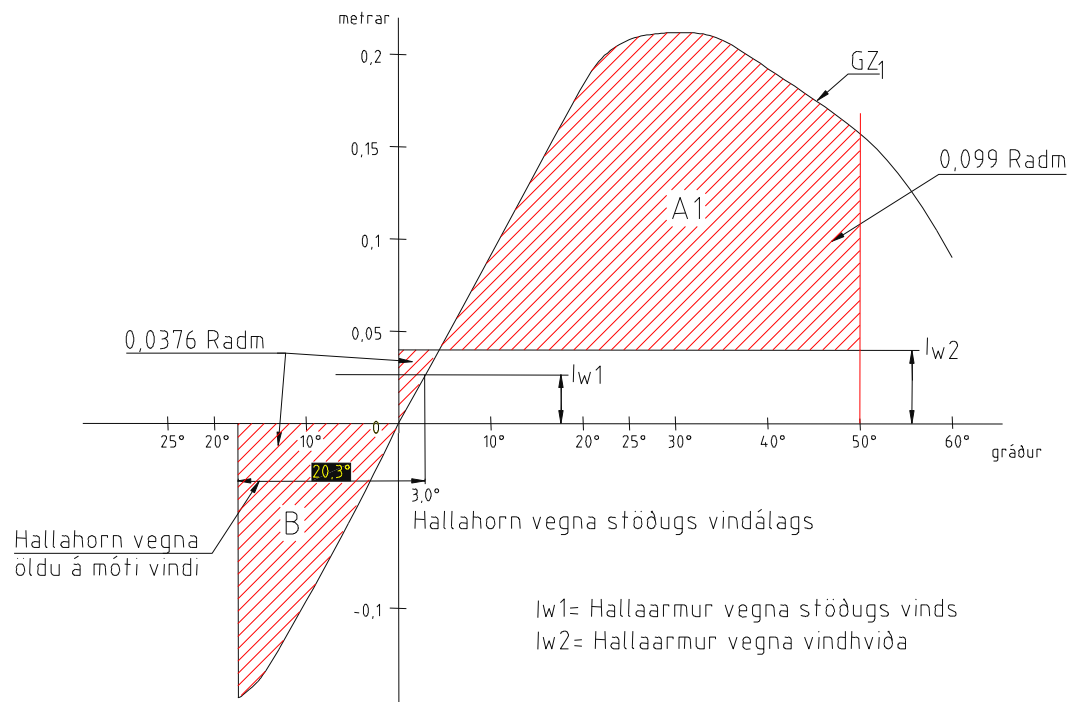
Mynd 5b

GZ Ferillinn er teiknaður miðað við að meðalhæð yfirborðs sjávar sé 0,5m í rýmum afturskips, og enginn sjór í lest.

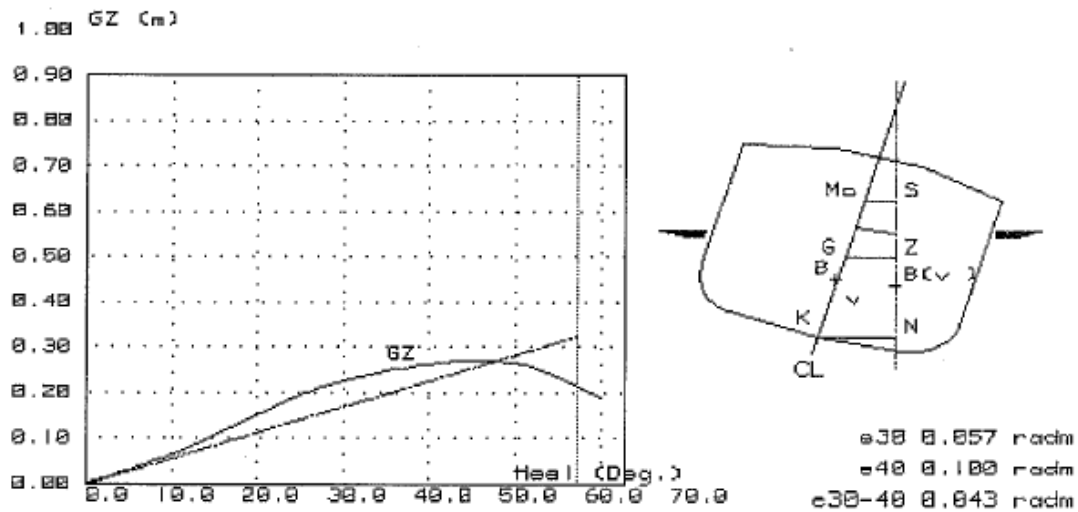
Loading Condition No: 7.00 SJOR ADG&STYR.0.7M
 Drwg: 1612 -120-0000
 Date: Sign
 ----- Skipalanan sf. 220 Hafnarfjordur Iceland -----

STATICAL STABILITY CALCULATION						Sheet 00
Length pp	29.800 m	Displacement	513.9 Ton			
KMo ab.BL	3.902 m	MCT	5.13 Tm/cm			
VCG ab.BL	3.577 m	Trim	1.91 m			
GMo (Fsm Corrected)	.325 m	Draught mean(Rwl)	3.32 m			
LCB fr.OX	1.031 m	Draught at AP	4.76 m			
LCG fr.OX	2.934 m	Draught at FP	1.85 m			
LCF fr.OX	1.730 m	Draught OX	3.21 m			
Heel (V)	10	20	30	40	50	60
Sin(V)	0.173	0.342	0.500	0.643	0.766	0.866
GMo *sin(v)	0.056m	0.111m	0.162m	0.209m	0.249m	0.281m
MoS	0.008m	0.039m	0.063m	0.054m	0.015m	-0.090m
GZ=GMo*sinV+MoS	0.065m	0.150m	0.225m	0.263m	0.264m	0.191m
