Nr. 135 / 11 Alma**Missi stýri og dregin til hafnar**

IMO 9140968
Fánaríki: Limasol Kýpur
Smíðaður: Aarhus Danmörk 1997, stál
Stærð: 3817 GT
Mesta lengd: 97 m
Breidd: 15,7 m Dýpt: 10,1 m
Vél: MAK 8M32, 3520 kW, 1997
Fjöldi skipverja: 14

Lokaskýrsla afgreidd á fundi 31. ágúst 2012 af Inga Tryggvasyni, Hilmari Snorrassyni, Pálma K. Jónssyni, Jóhanni Ársælssyni og Ólafi K. Ármannssyni

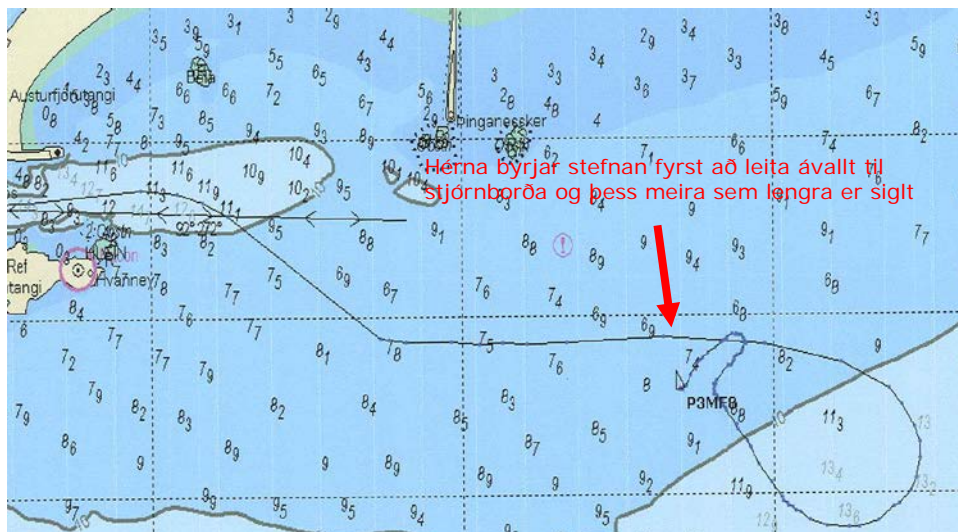
- að flóð var í Hornafirði kl. 02:13 en utan Hvanneyjar kl. 00:56;
- að beðið var með brottför fram að flóði og farið frá bryggju liðlega kl. 02:00 og haldið eins og leið lá út Hornafjarðarós. Ekki eru neinar upplýsingar um að skipið hafi tekið niðri á þeirri leið. Þegar komið var út í ós leiðbeindi hafnsögumaður skipstjóra um áframhaldandi siglingu og fór frá borði;

- að skipstjóri sagðist hafa farið eftir leiðbeiningum hafnsögumanns en skömmu eftir að stefna var sett í 100° hafi komið nokkrar öldur mikið stærri en aðrar sem riðu á skipið svo það reis að framan og þá hafi hann orðið var við að það tók niðri að aftan. Siglingu hafi verið haldið áfram um skamma stund en þá hafi hann orðið var við að skipið leitaði til stjórnbörða. Skipt var yfir á handstýri en þrátt fyrir það hélt skipið áfram í stjórnbörða. Brá skipstjórinn þá á það ráð að setja inn bógskrúfuna til að reyna að rétta stefnu skipsins. Þegar hann sá að þessi aðgerð gagnaðist ekki var ferð skipsins stöðvuð og akkerið látið falla. Var stjórnbörðsakkari sett út með sjö liðum af keðju;
