### Skýrsla um banaslys í umferðinni

Mál nr.: **2015-079U014**

Dagsetning: **27. ágúst 2015**

Atvik: **Hjólabáti ekið á gangandi vegfaranda**

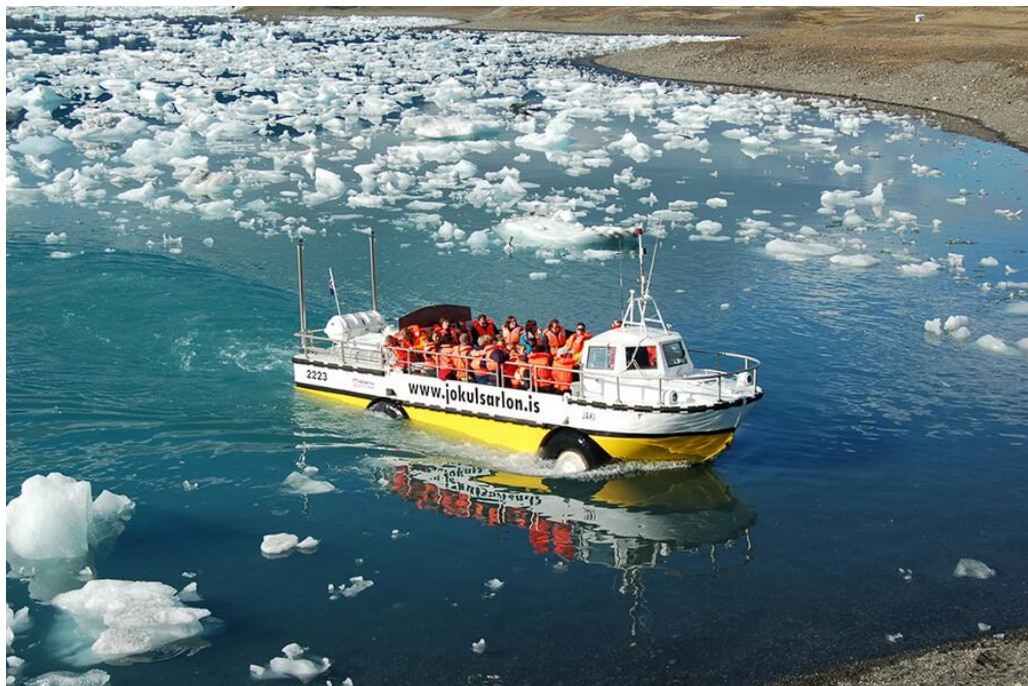
Jaki er samkvæmt haffærissskírteini (útgefið 14. apríl 2015 af Samgöngustofu) 10,2 brúttótonna farþegaskip (í þessari skýrslu nefnt bátur eða hjólabátur), smíðað árið 1964. Hjólabáturinn má flytja 25 farþega og er skilyrt að fylgdarbátur sé með í för þegar haldið er út á Jökulsárlón. Farsvið bátsins er takmarkað við Jökulsárlón og skal það mannað skipstjóra með réttindi fyrir skip undir 65 brúttótonnum og smáskipavélaverði. Hjólabáturinn er drifinn áfram á fjórum hjólum á landi en með skrúfu við afturás þegar honum er siglt. Hefðbundið stýri er í brúnni og inngjafar og hemlafetlar í gólfi. Ekkert hljóðmerki er frá bátnum þegar honum er bakkað. Báturinn er búinn bakkmyndavél en hún hafði bilað og verið óvirk í nokkrar vikur.

Jaki var með gilt haffærissskírteini þegar slysið varð. Skoðunarmaður var fenginn til þess að rannsaka ökuhæfi Jaka á landi. Ástand hemla og hjólbarða var í lagi en slit var í tengingu stýrisarma við spindla. Slitið var þó lítið og hægt var að hafa fulla stjórn á bátnum. Í skýrslu skoðunarmanns kemur fram að útsýni úr bátnum á landi er ekki gott og erfitt fyrir skipstjóra að fylgjast með umferð fólks næst bátnum.

Mynd 4. Hjólabátur á Jökulsárlóni. Mynd tekin af vefnum icelagoon.is
