### Lokakýrsla um flugslys

Mál nr.: **M-00414/AIG-02**

Atvik: **Brotlenti skömmu fyrir áætlaða landingu eftir að flugmaður missti viðmið á jökli**

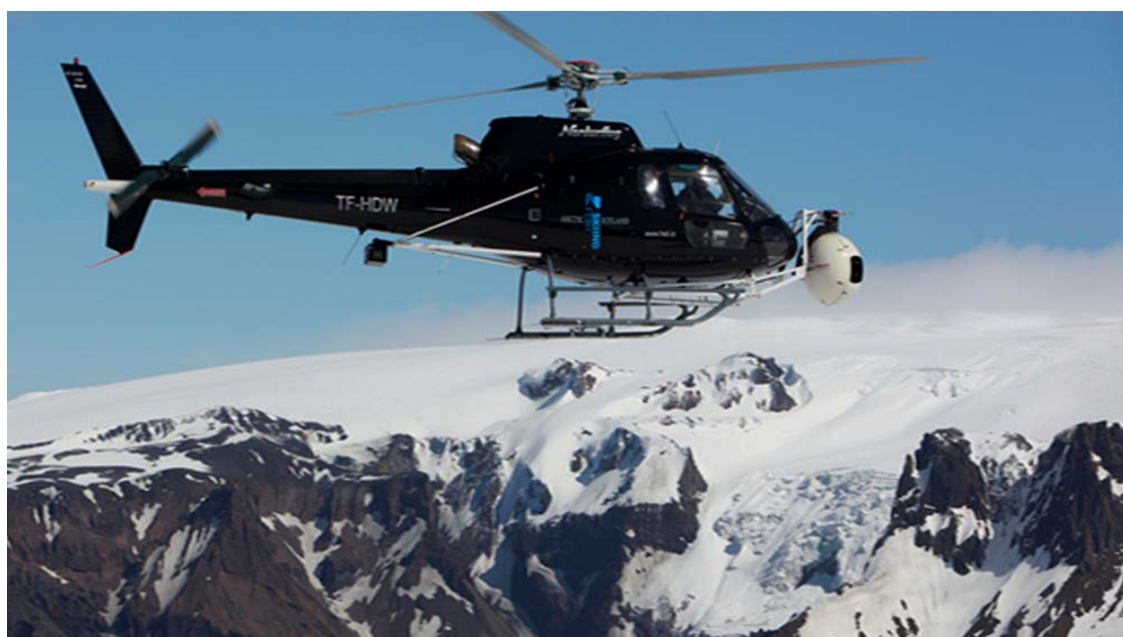
**Mynd 1: TF-HDW útbúin kvikmyndatökubúnaðinum  
(kvikmyndavélarkúla framan á þyrlu og kjölfesta undir stélbómu)**

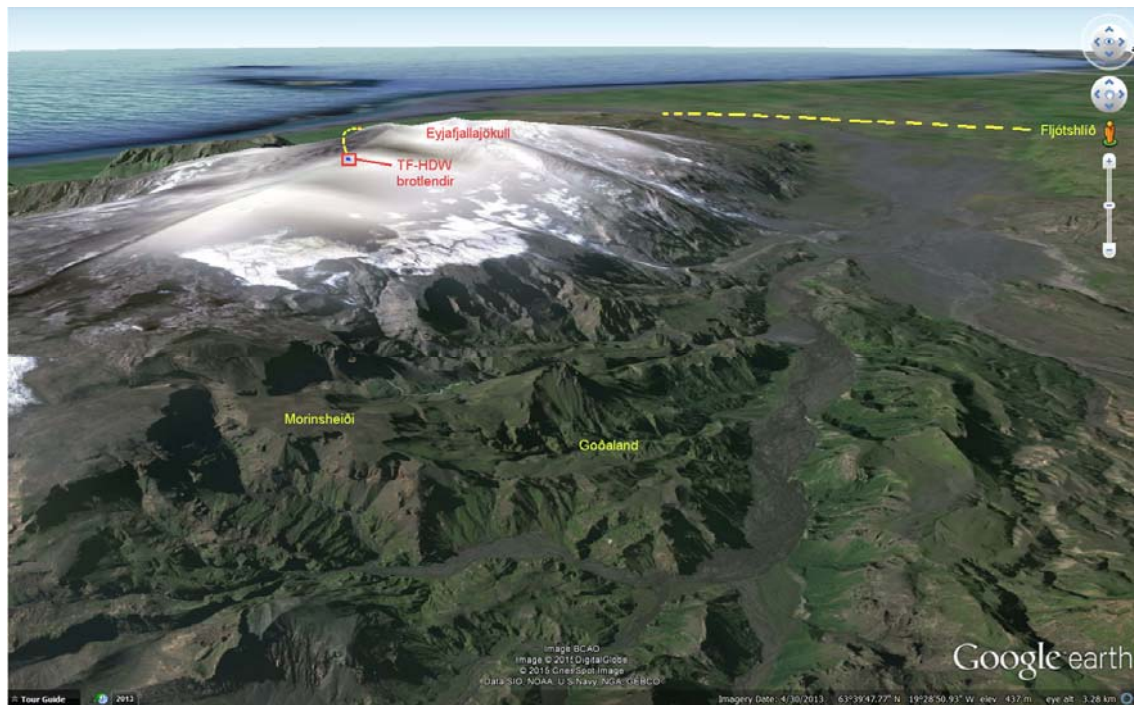
Mynd 4 sýnir líklegan feril þyrlunnar úr Fljótshlíð, brotlendingarstað á Eyjafjallajökli og fyrirhugaðan landingarstað á Morinsheiði.

**Mynd 4: Líklegur ferill úr Fjótshlíð og að brotlendingu (áfangastaður Morinsheiði)**
