SKÝRSLA UM FLUGÓHAPP

TF-PQL, CESSNAFR172J

05.07.1986

FLJÓTAVÍK, HORNSTRÖNDUM

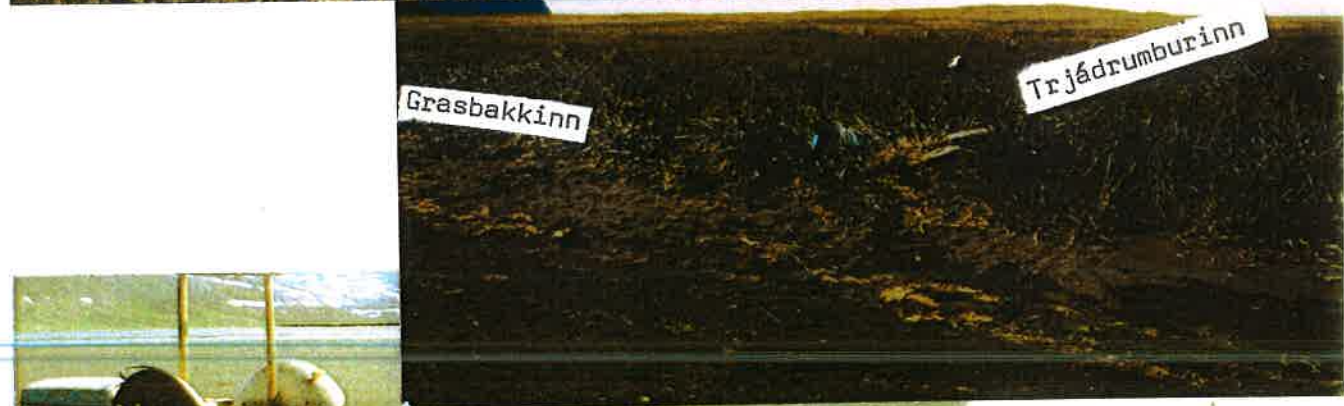
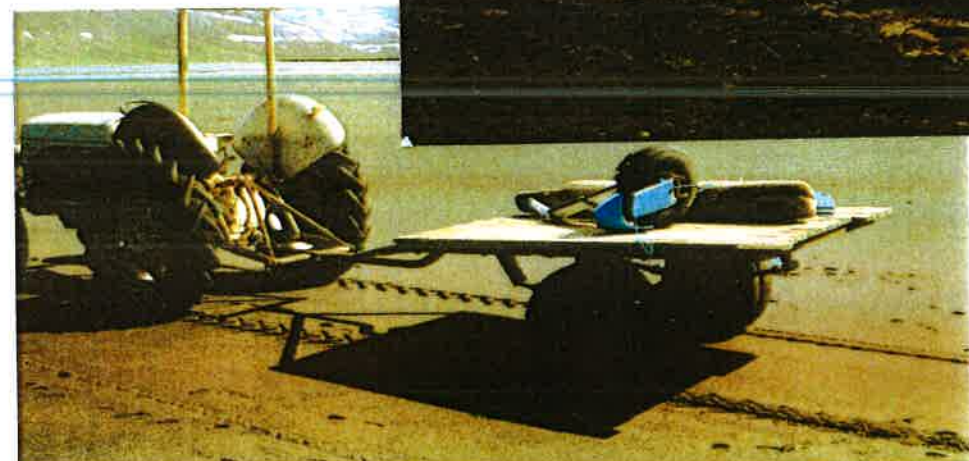
Sandflákinn

Flugtaksstefna

Sandflákinn sem notaður var til flugtaksins í Fljótavík, er útfiri inni í vikinni. Hann var sléttur og harður eins og malbik, en hinsvegar mátti hann ekki styttri vera, svo flugtakið yrði framkvæmt af öryggi og því var teft á tapasta vaðið.
