SKÝRSLA UM FLUGATVIK

M-04602/AIG-15

**TF-ULF
Jodel D-140C
Við Dagverðarnes í Dalasýslu
21. júní 2002**

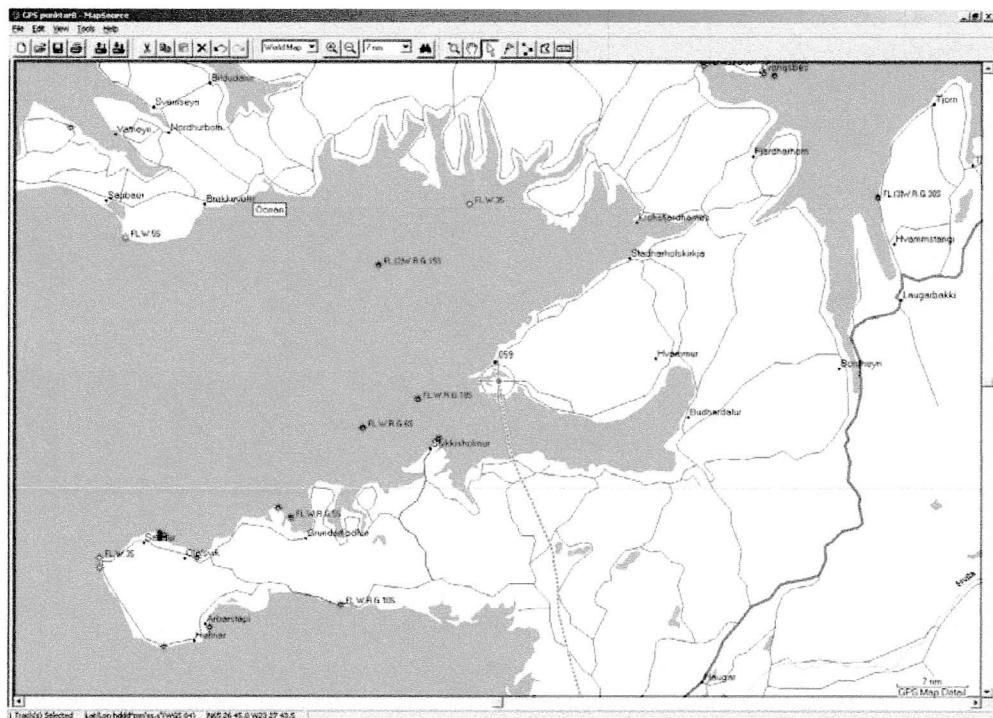
Samkvæmt gögnum GPS tækis flugvélarinnar var flugvélinni flugið yfir minni Hvammsfjarðar í um 3800 feta hæð yfir sjávarmáli á um 90 hnúta hraða yfir jörðu og á 010° segulstefnu. Kl 20:10:09 var flugvélin yfir Dagverðarnesi þegar hraði hennar fer að lækka. Á einni mínu síðan um 3800 feta hæð en sveigir til vinstra um 10 gráður og síðan um 40 gráður til hægri. Á myndinni hér að neðan sést líkleg staðsetning TF-ULF samkvæmt gögnum GPS tækisins þegar atvikið átti sér stað.
