### Lokaskýrsla um flugslys

Mál nr.: **19-115F031**

Dagsetning: **27. júlí 2019**

Atvik: **Brotlenti eftir flugtak**

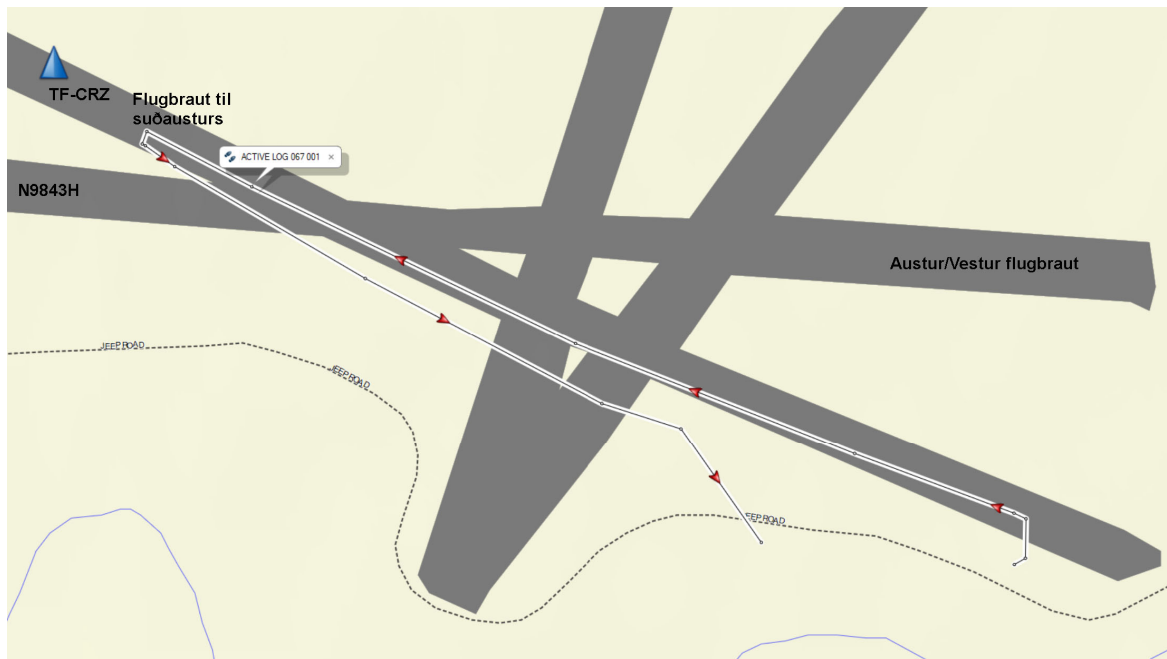
**Mynd 1: Flugbrautir og flugvélar í flugtaksstöðu**

Samkvæmt vitnum þá lyftist vinstri vængur flugvélarinnar lítilega í flugtaksbruninu og flugvél TF-CRZ skrikaði til hægri. Flugvélin tókst svo á loft og klifraði mjög bratt og mikið afl virtist á hreyflinum. Áfallhorn flugvélarinnar hélt áfram að aukast uns hún virtist hanga á hreyflinum („musha“ áfram).

Því næst var aflið dregið af hreyflinum, flugvélin féll niður á hægri vænginn og spann einn hring til jarðar og brotlenti.

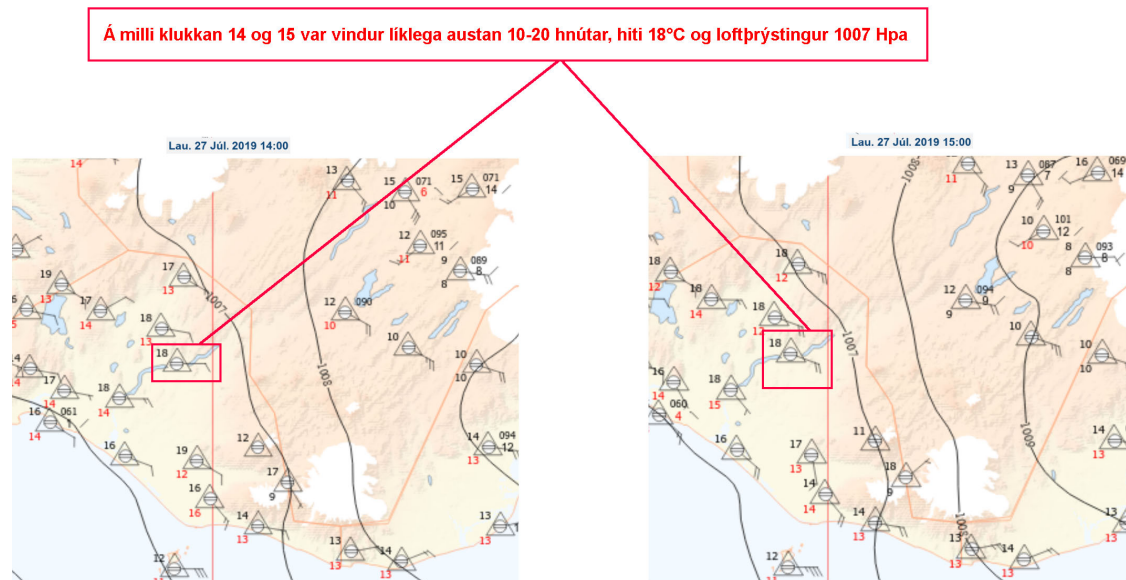
Að sögn vitna var veður bjart þegar slysið varð. Vindur var um 10 hnútar að austan klukkan 14 og klukkan 15 var vindur um 20 hnútar að austsuðaustan. RNSA telur því að í flugtaksbruninu fyrir flugslysið (14:24), hafi vindurinn verið að austan 10-20 hnútar.

Ekki er talið að veður hafi verið þáttur í slysinu.

Mynd 6: Veðurathuganir (SYNOPS) klukkan 14:00 og klukkan 15:00

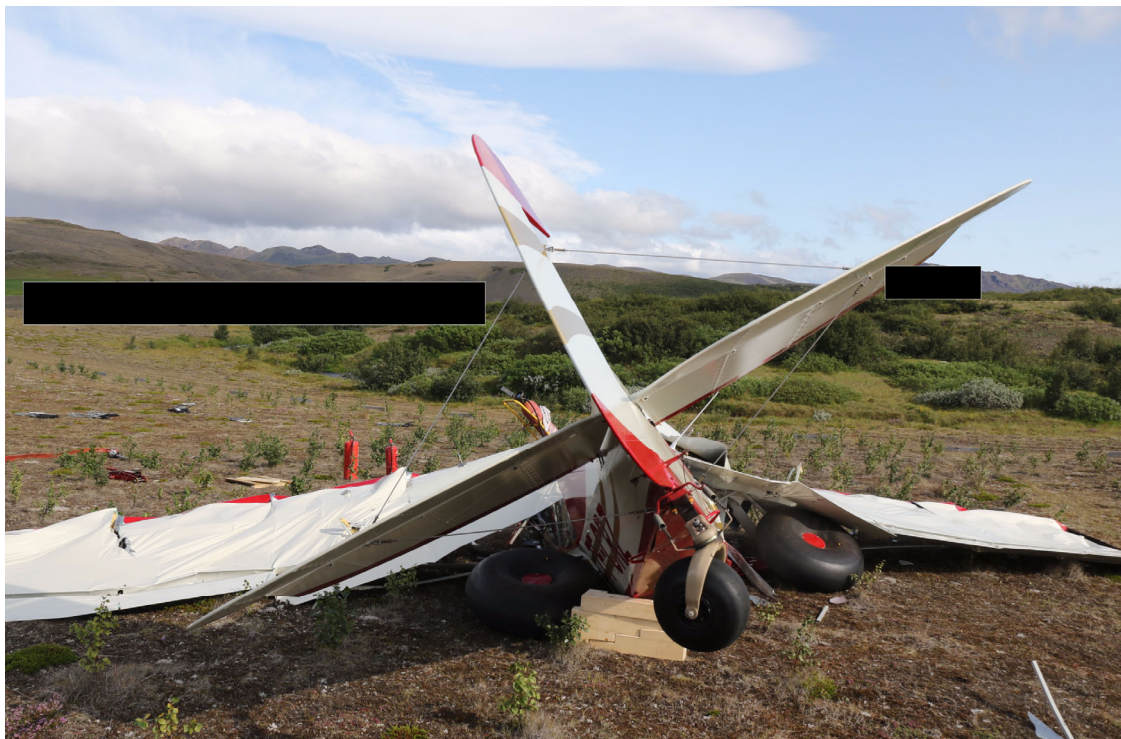
Mynd 7: Bjart veður var á slysstað (mynd tekin klukkan 17:24 af RNSA)<sup>2</sup>

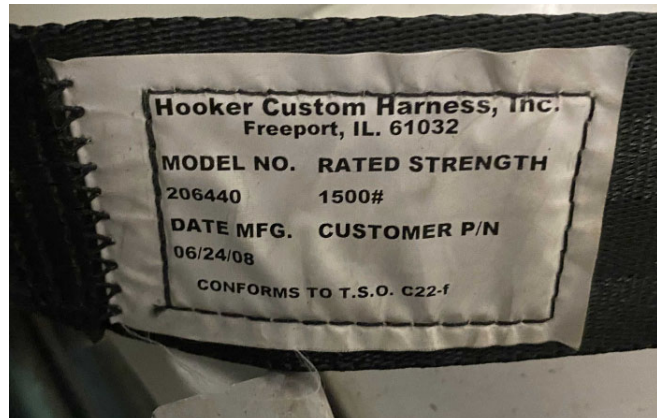
Um var að ræða tveggja punkta belt af gerðinni Hooker Custom Harness, model 206440, sem framleitt var 24. júní 2008.

Sætisbeltið uppfyllir staðalinn (T.S.O.) C22-f.

Mynd 11: Gerð aftara sætisbeltis

Festingar hvors hluta sætisbeltisins við flugvélinu voru í gegnum sætisólalykkju sem fest var með einum bolta við flugvélinu og voru festingarnar í lagi.

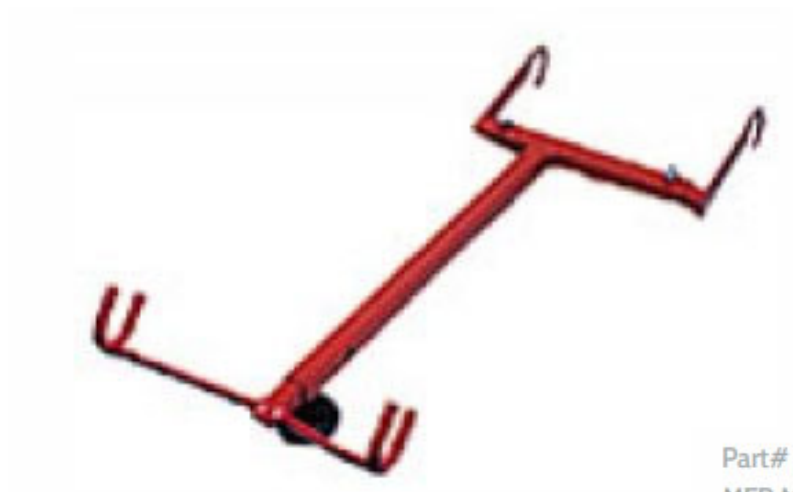
Part# 13-00872

Sætisbelti eru ekki stýrslæsing og hætta er á að flugmaður taki ekki eftir því ef þau eru notuð sem slík.

Hægt er að fá stýrslæsing (gust lock) fyrir Piper PA-12 flugvélar og dæmi um slíkar stýrslæsingar er P/N 13-00872 frá York.
