## Skýrsla um banaslys í umferðinni

Mál nr.: **2022-043U006**

Staðsetning: **Suðurlandsvegur skammt vestan Kúðaflióts**

Atvik: **Framanákeyrsla**

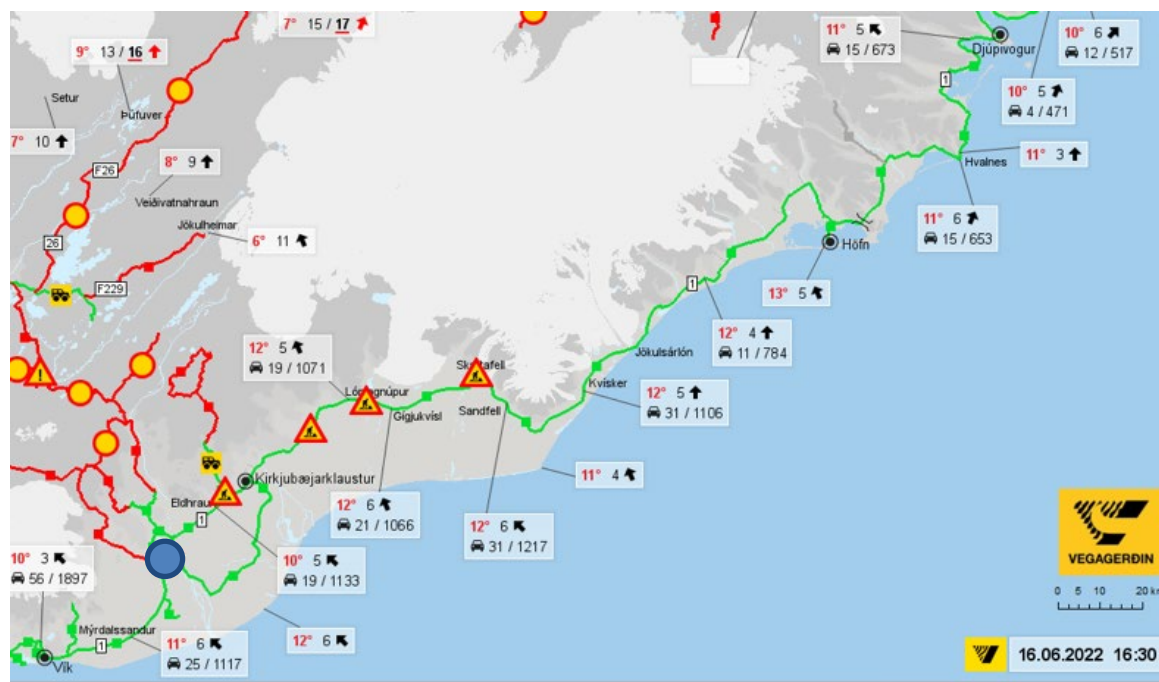
Vegurinn var þurr þegar slysið varð en það rigndi eftir að björgunaraðilar komu á vettvang. Hiti var 10 til 11°C, vindur hægur og skúrur í grennd (mynd 9).

Mynd 9. Yfirlit yfir veður af vef Vegagerðarinnar kl. 16:30. Umferðartölur á myndinni sýna annars vegar fjölda ökutækja sl. 10 mínútur og hins vegar fjölda ökutækja frá miðnætti. Slysstaður er merktur með bláum hring.
