### Bókun

Málsnúmer: **23-056-S-031 AIDA**luna

Dagsetning: **14. júlí 2023**

Atvik: **Sjóatvik**

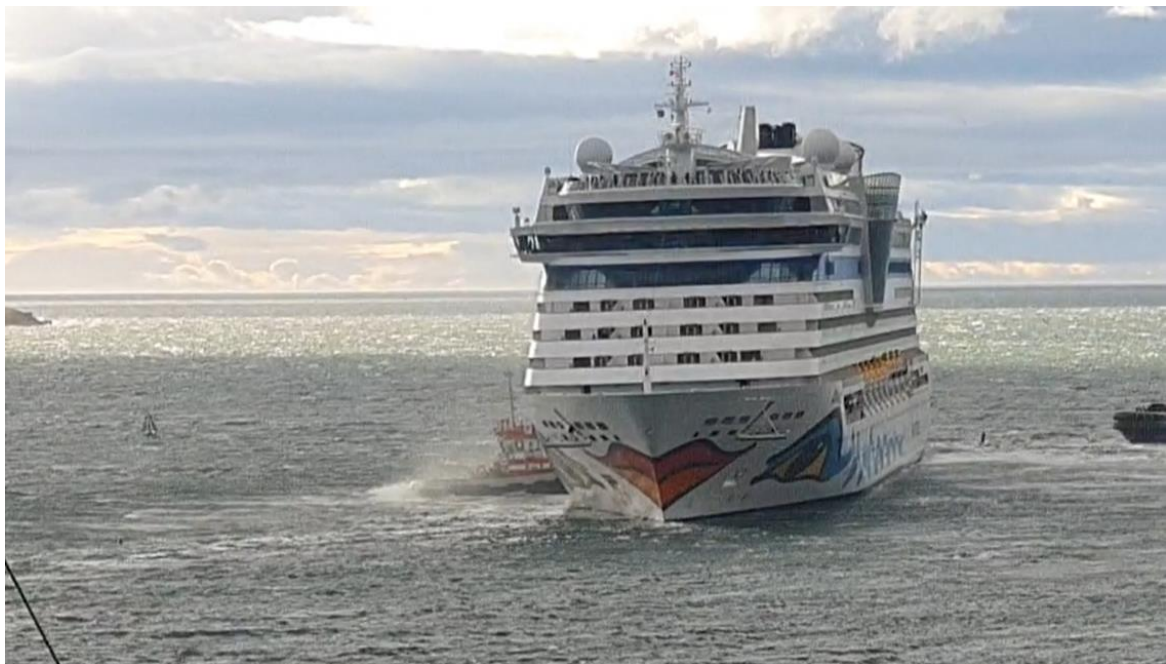
**Mynd 8**

Upptökur úr síma vitnis og upptökur úr eftirlitsmyndavélum ásamt rannsókn á rafrænu sjókorti AIDA LUNA sýna að skipið fór nærri Skarfagarði (myndir 4-7). Mynd 5 sýnir fjarlægð frá Skarfagarði en mun styttra var í grynningar (15-20 metrar).
