### Lokaskýrsla um flugumferðaratvik

Málnr.: **23-028F007**

Staður: **Reykjavíkurflugvöllur**

Lýsing: **Árekstrarhætta á milli flugvélar og bifreiðar á flugbrautamótum**

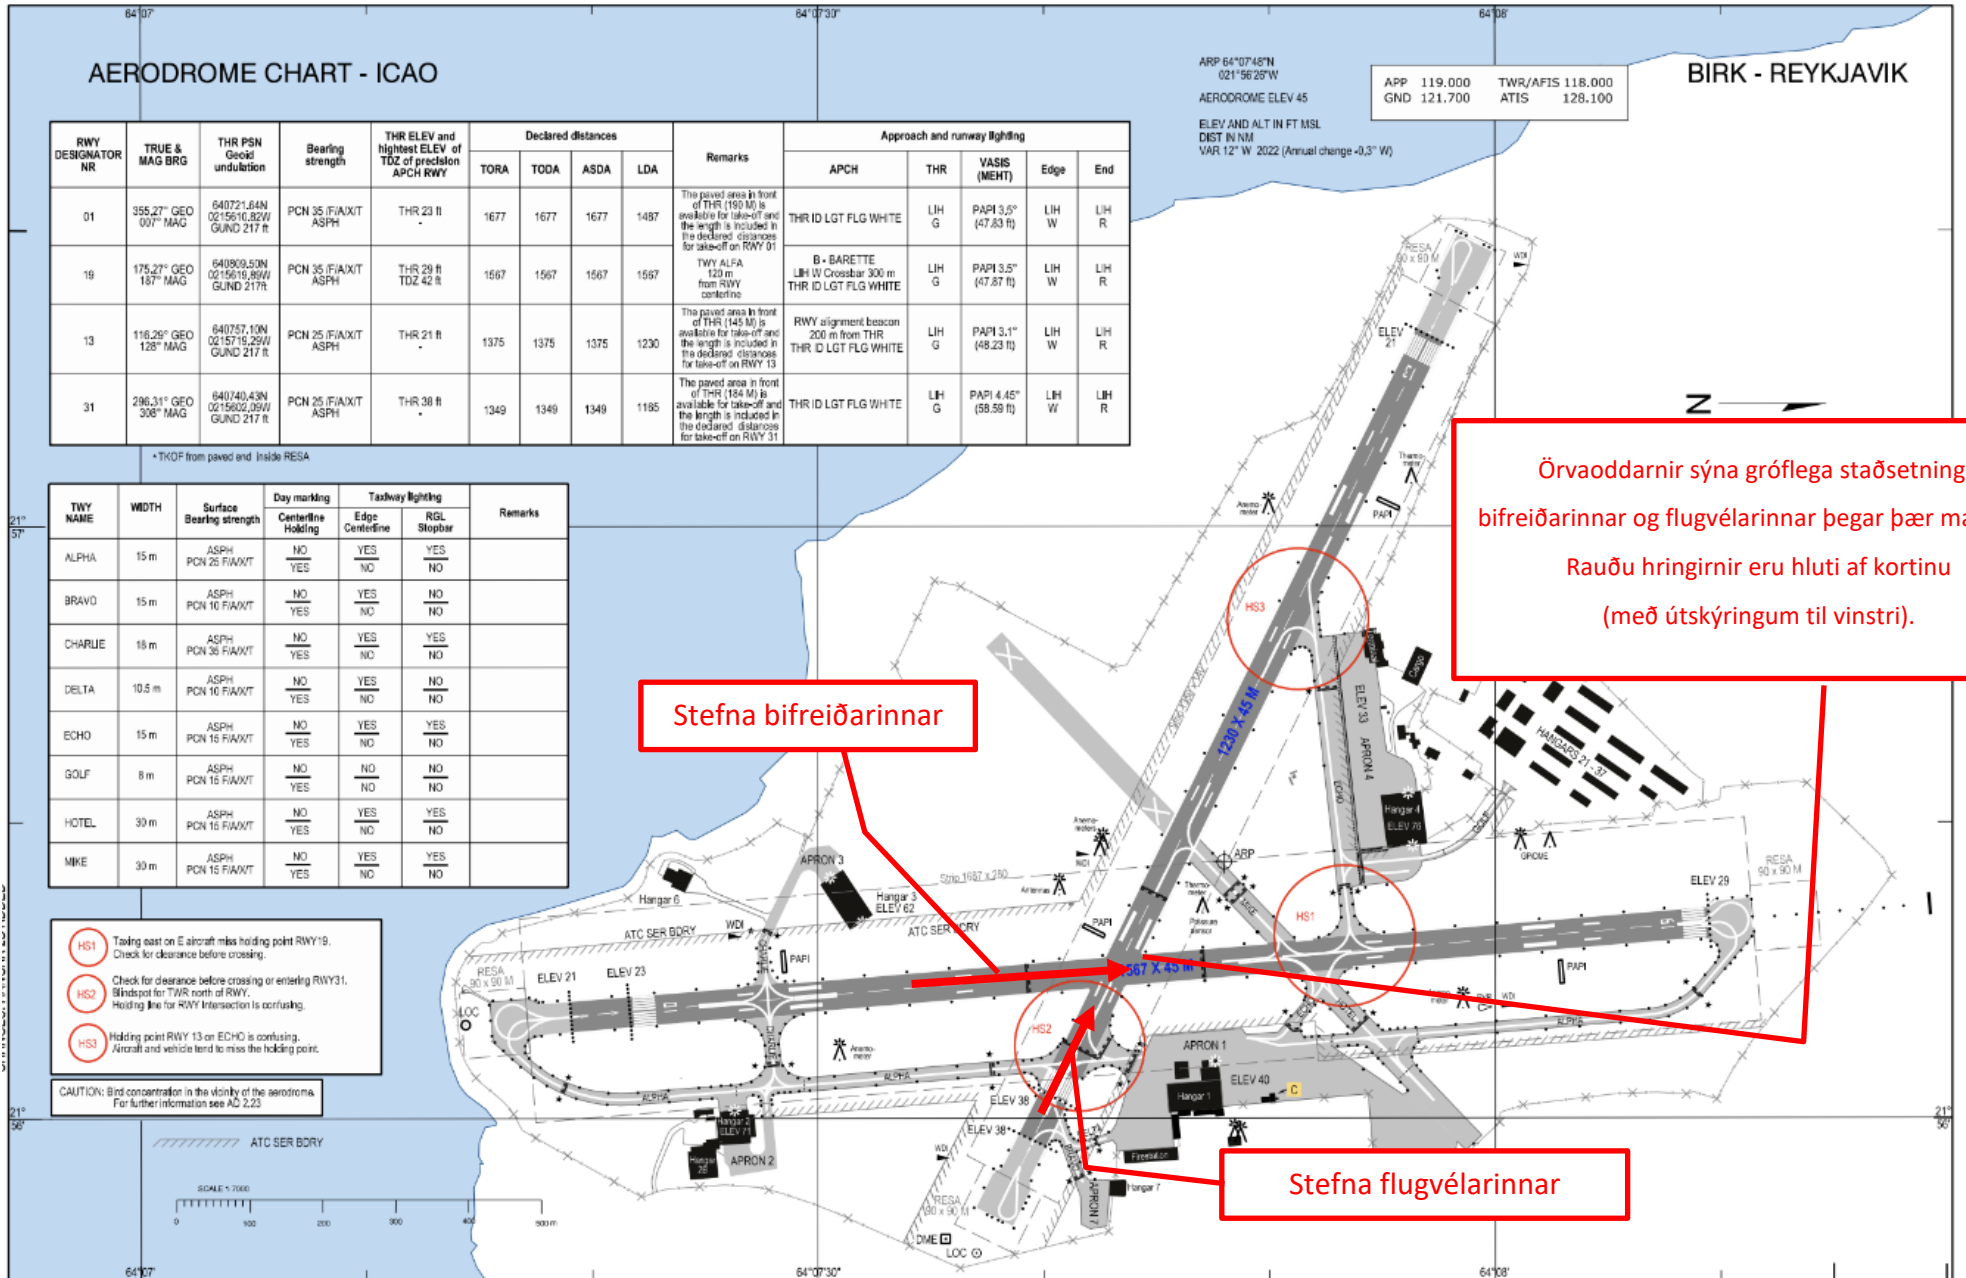
# Viðauki C - Reykjavíkflugvöllur Airport kort

Í viðauka C má sjá nánar um afstöðu flugvélarinnar og bifreiðarinnar við flugbrautamótin.
