Skýrsla um sjóatvik

Málnr.: 2024-018-S-004

Dags: 15. mars 2024

Lýsing: Seglskipið Ópal sem dregið var af vélbátnum Örkinni slitnaði frá í drætti

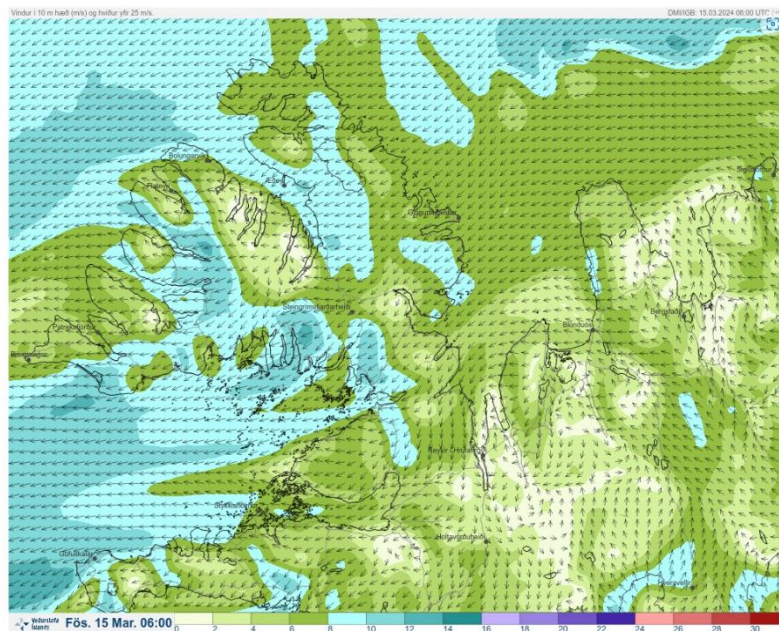
Mynd 3 veður kl. 06:00 þann 15. mars 2024

Upphafleg áætlun um að leggja af stað kl. fimm um morguninn miðaðist við veðurspá þegar vindur var mun hægari (mynd 3).

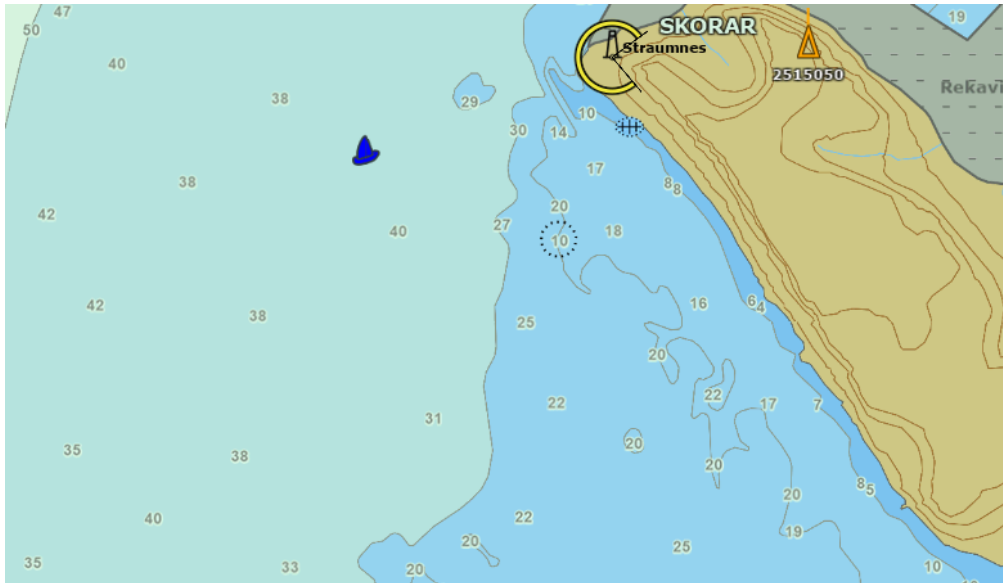
Mynd 6 Örkin komin með Ópal í drátt

Eftir að neyðarkallið var sent út var þýrla LHG TF EIR kölluð til ásamt nærstöddum bátum og björgunarsveitum á svæðinu. Norska skipið Fosnakongen var fyrst á svæðið og björgunarskipið Gísli Jóns þar skammt undan. Klukkan 17:55 var Ópal komið með stýri og búinn að tengja sig aftur við Örkina en þá voru skipin stödd undir Grænuhlíð. Þýrlunni var þá snúið við en Örkin dró Ópal aftur til hafnar á Ísafjarðar.
