ÁRSSKÝRSLA RANNSÓKNARNEFNDAR FLUGSLYSA 2000

ÚTGEFANDI: RANNSÓKNARNEFND FLUGSLYSA

ÁRSSKÝRSLA
RANNSÓKNARNEFNDAR
FLUGSLYSA
2000

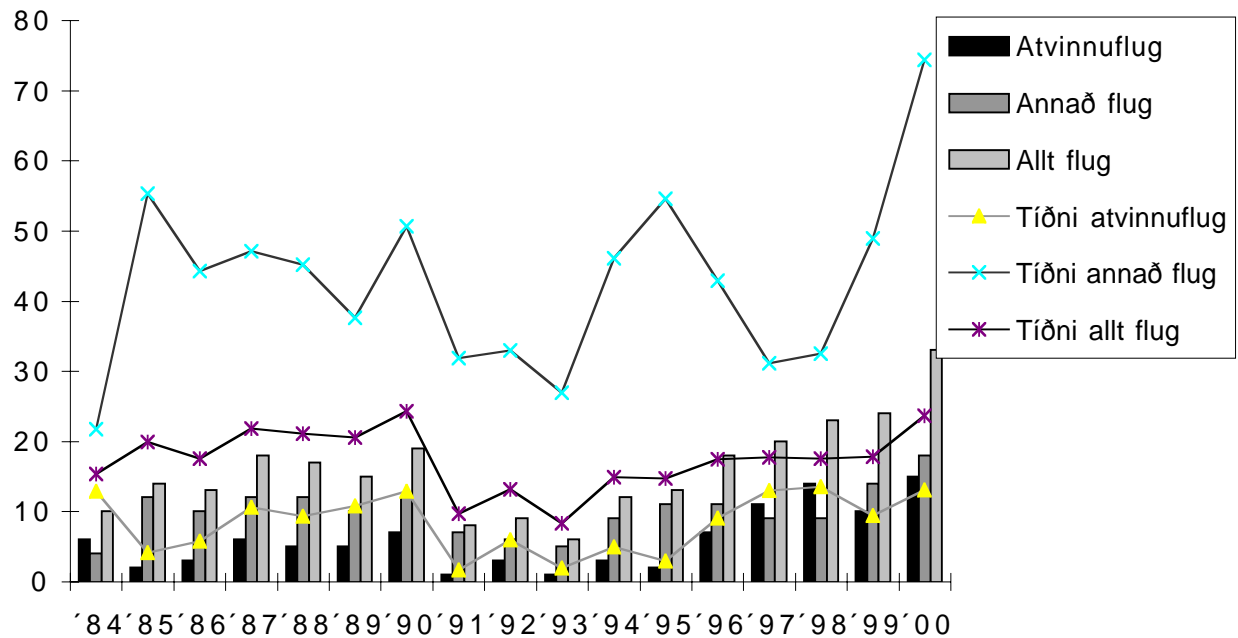
FJÖLDI SLYSA OG ALVARLEGRA ATVIKA OG TÍÐNI ÞEIRRA MIÐUÐ VIÐ 100.000 FLUGSTUNDIR

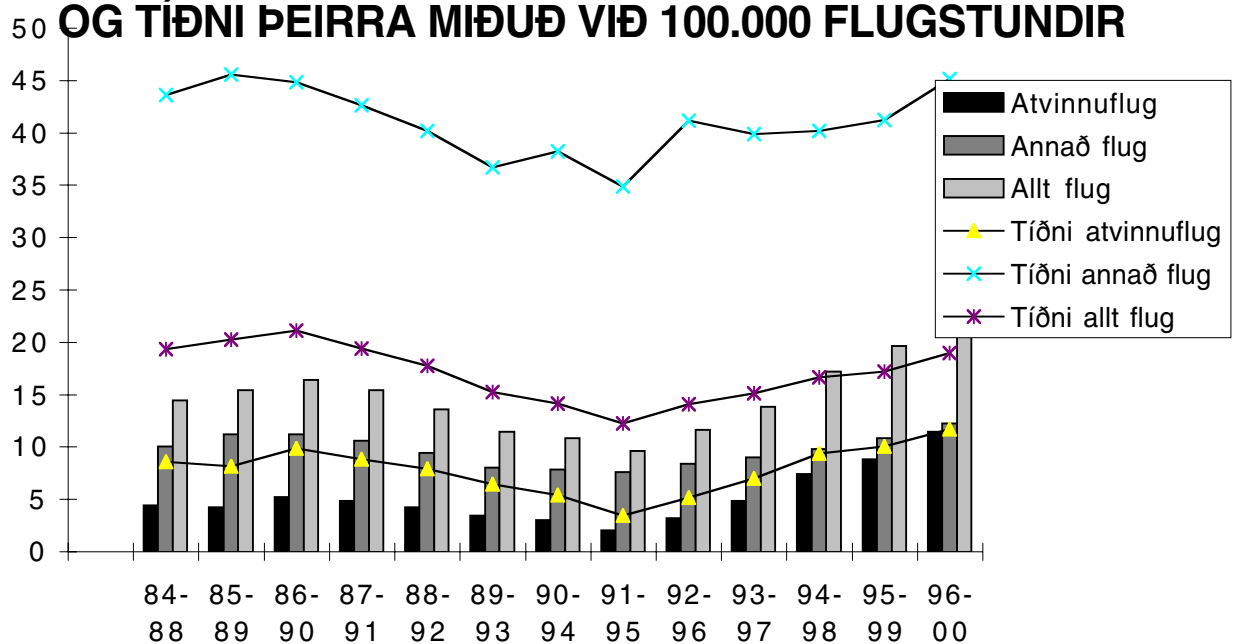
MEÐALFJÖLDI SLYSA OG ALVARLEGRA ATVIKA (5 ÁRA MEÐALTÖLUR) OG TÍÐNI ÞEIRRA MIÐUÐ VIÐ 100.000 FLUGSTUNDIR

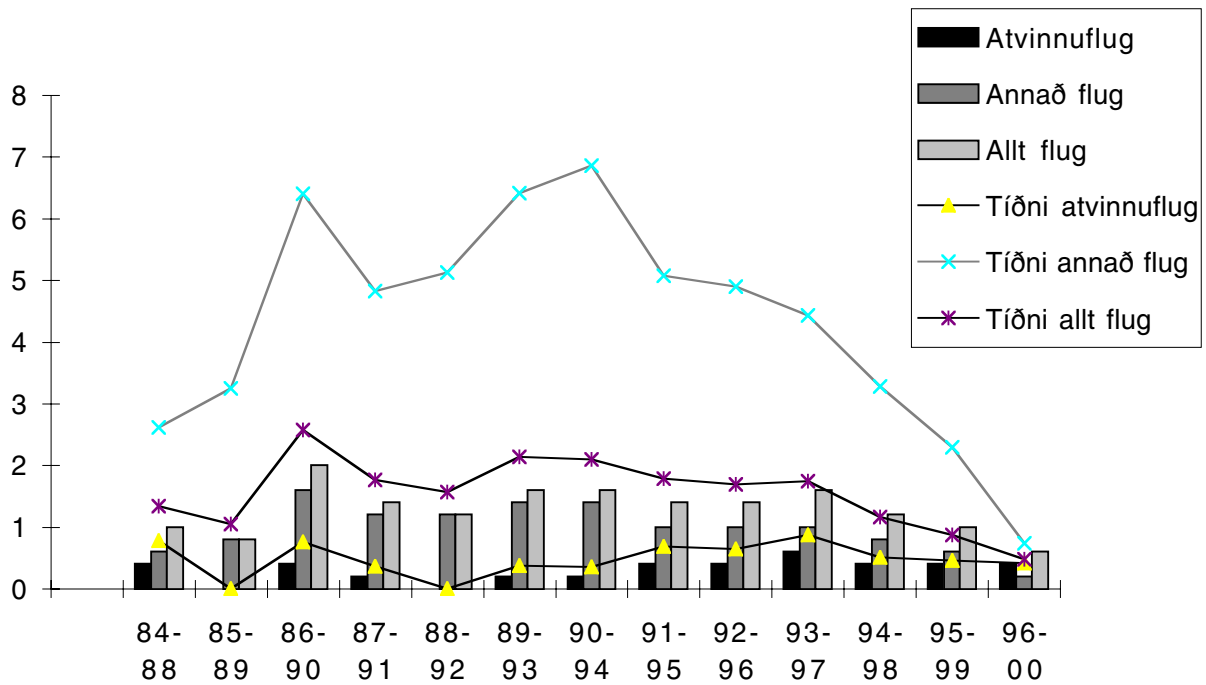
MEÐALFJÖLDI BANASLYSA (5 ÁRA MEÐALTÖLUR) OG TÍÐNI ÞEIRRA MIÐUÐ VIÐ 100.000 FLUGSTUNDIR

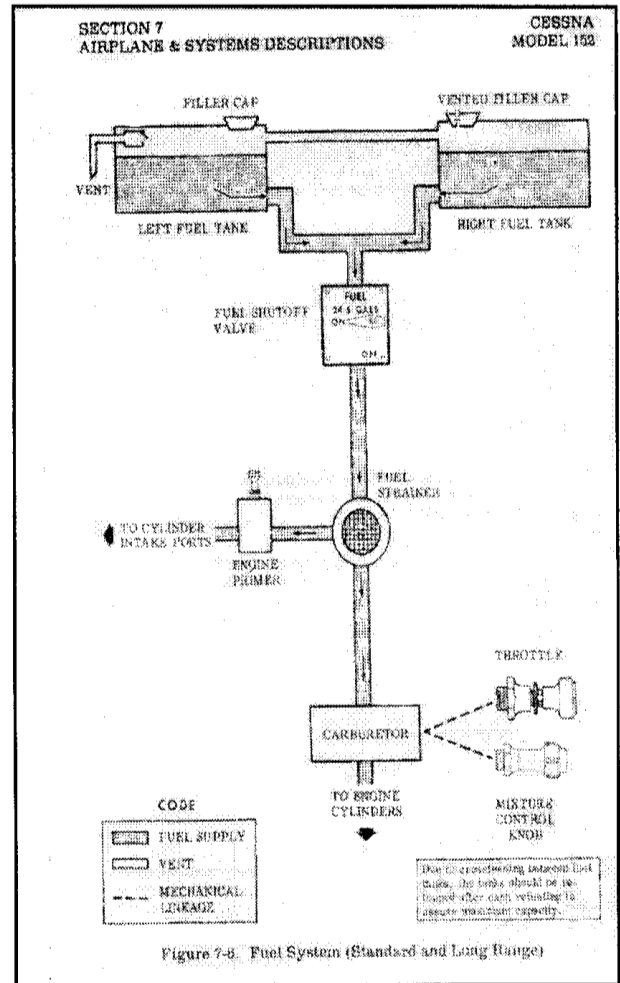
Figure 7-5. Fuel System (Standard and Long Range)

Eldsneytiskerfi Cessna 152

Það er mikilvægt hverjum flugmanni að þekkja sína flugvél vel og vita nákvæmlega getu hennar og takmörk. Eldsneytiskerfi lítilla flugvéla sem hvað algengastar eru í einkaflugi hér á landi, t.d. Cessna 152, eru yfirleitt ákaflega einföld. Þrátt fyrir einfaldleikann krefjast þau skilnings flugmannsins á eðlilegri virkni kerfisins og hversu mikið eldsneytismagn það getur haft að geyma. Að sama skapi þarf flugmaðurinn auðvitað að þekkja eldsneytisþörf mótorsins í flugvélinni hverju sinni m.t.t. flugaðstæðna svo raunveruleg eldsneytisþörf og staða sé ljós hverju sinni. Í handbók hverjar flugvélar (Pilot's Operating Handbook / Aircraft Operation Manual) er að finna nákvæma lýsingu á eldsneytisþörf vélarinnar miðað við tiltekna aðstæður. Einnig er þar nákvæm lýsing á eldsneytiskerfi vélarinnar og hvernig flugmanni ber að umgangast það kerfi. Til dæmis er það að „fylla tankana“ ekki það sama og að raunverulega „fylla tankana“ því eftir hverja áfyllingu þarf að leyfa eldsneytinu að flæða um kerfið í nokkrar mínútur og jafnast út í tönkunum þar sem tankarnir eru oft langir og grunnir og jafnvel hólfaðir niður. Eftir nokkrar mínútur má oftast en ekki bæta við nokkrum litrum á hvorn tank um sig og það geta verið litrar sem munar um!
