**Nr. 17-104 S 079 Fanney ÞH 130 / Sigrún Hrönn ÞH 36****Ásigling í höfn****Fanney**

Lokaskýrsla afgreidd á fundi 12. mars 2018 af Geirþrúði Alfreðsdóttur, Inga Tryggvasyni, Hilmari Snorrasyni, Pálma K Jónssyni og Hirti Emilssyni

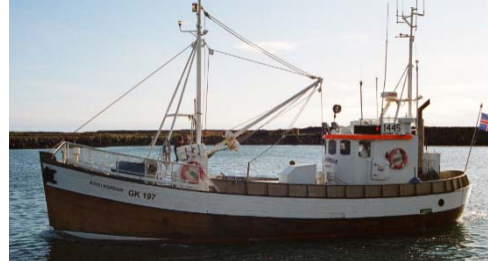
Fanney©Sigurjón Þórðarson

Skipaskr.nr. 1445  
 Útgerð: Sölkusiglingar ehf.  
 Smíðaður: Akureyri, 1975, Eik  
 Stærð: 23,42 brl. 22,36 bt.  
 Mesta lengd: 15,45 m Skráð lengd: 14,40 m  
 Breidd: 3,96 m Dýpt: 2,03 m  
 Vél: Cummins, 173 kw, 1986.  
 Fjöldi skipverja: 1  
 Fjöldi farþega: 12

Þegar skipstjórinn var að leggja bátnum að syðstu flotbryggjunni missti hann stjórn á honum og lenti með skutinn á bakborðssíðu Sigrúnu Hrönnar sem var bundin við bryggjuna. Skemmdir urðu á Sigrúnu Hrönn.

- að skipstjórinn á Fanney ÞH þurfti að gera þrjár tilraunir til að leggja bátnum að bryggju um kl. 23:30 og taldi það hafa gengið erfiðlega vegna straums í höfninni. Háflóð var um kl. 00:40 og flóðhæð 1,5 m;
- að samkvæmt upplýsingum frá hafnaryfirvöldum myndast ekki straumeða sögaðstæður í höfninni í því veðri sem var þegar atvikið átti sér stað;

- að við áreksturinn hafði báturinn snúist um  $180^\circ$  þegar honum var bakkað frá bryggjunni við síðustu tilraunina;
- að sprungur komu í trefjaplastið á Sigrúnu Hrönn niður við sjólínu.

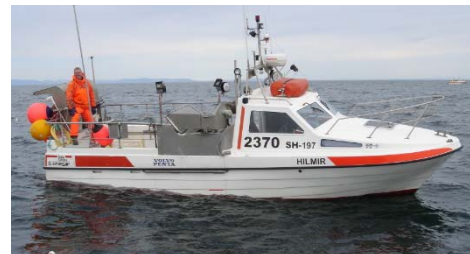
Sigrún Hrönn©Magnús Jónsson

Skipaskr.nr. 2370  
 Útgerð: Barmur ehf.  
 Smíðaður: Bátasmiðja Guðmundar ehf. 1999, plast  
 Stærð: 7,24 bt.  
 Mesta lengd: 9,55 m Skráð lengd: 9,53 m  
 Breidd: 2,57 m Dýpt: 1,19 m  
 Vél: Volvo Penta, 196,74 kw, 2004.  
 Fjöldi skipverja: 1
