Banaslys 2.12.2006

Suðurlandsvegur við Sandskeið
Framanákeyrsla
Látin 5 ára telpa
Látinn 29 ára karlmaður
Tími sólarhrings: Dagur

Lýsing á slysi

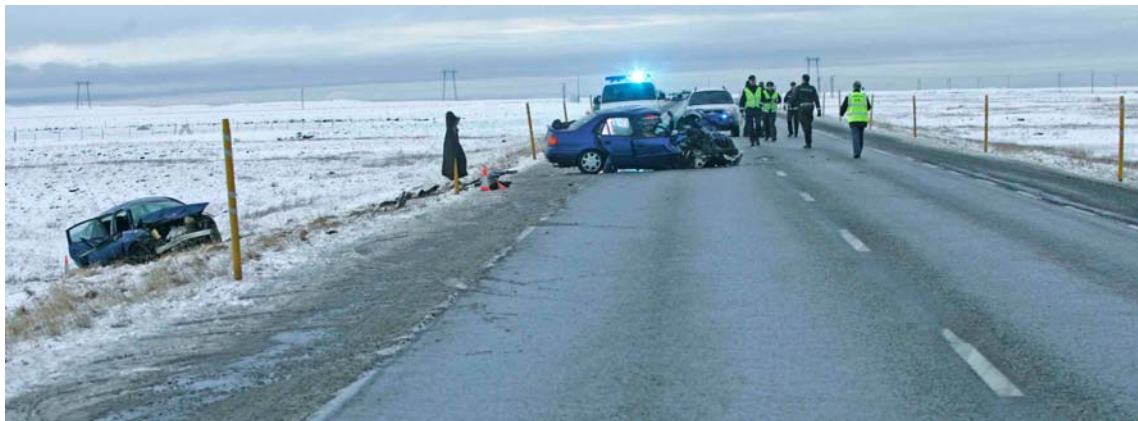
Rétt fyrir slysið ók VW-bifreiðin á eftir vörubifreið. Vegna bleytu á vegi myndaðist austur af vatni fyrir aftan vörubifreiðina. Skyndilega fór VW-bifreiðin yfir á rangan vegarhelming og í veg fyrir Toyota-bifreiðina. Ekki sáust ummerki á vettvangi af hemluförum en báðir ökumennirnir reyndu að afstýra árekstrinum með því að sveigja til suðurs. Var vinstra framhorn VW-bifreiðarinnar komið út af veginum þegar ökutækin rákust saman. Áreksturinn var mjög harður. Vitni greinir frá því að bifreiðarnar hafi báðar lyfst upp að aftan og myndað einskonar V þar sem afturendar þeirra stóðu upp í loftið. Snérust þær þannig og kastaðist VW-bifreiðin um 10 metra suður fyrir veginn.

Mynd tekin í vestur. Toyota bifreiðin er uppi á veginum en VW bifreiðin stöðvaðist 10 metra fyrir sunnan veginn.

Rannsóknarnefnd umferðarslysa telur brýnt að aðgreina umferð úr gagnstæðum áttum á Suðurlandsvegi til að fyrirbyggja harðar framanákeyrslur.
