**Nr. 034 / 10 Helga María AK 16****Skipverji slasast í lest**

Skipaskr.nr. 1868  
Smíðaður: Noregi 1988, stál  
Stærð: 883 brl. 1470 bt.  
Mesta lengd: 56,86 m Skráð lengd: 54,4 m  
Breidd: 12,6 m Dýpt: 7,7 m  
Vél: Wärtsilä 2200 kW, 1988  
Fjöldi skipverja: 27

Lokaskýrsla afgreidd á fundi 11. október 2010 af Inga Tryggvasyni, Pálma K. Jónssyni, Jóhanni Ársælssyni og Ólafi K. Ármannssyni

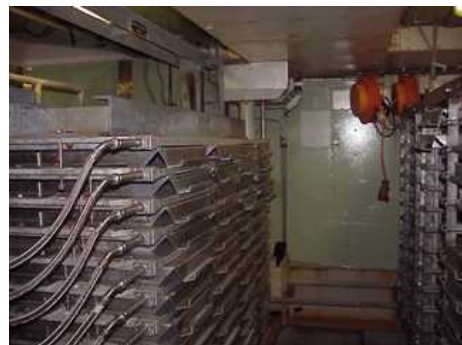
- að plötufrystarnir standa í tveimur röðum langs fram eftir vinnsluþilfarinu og ná fram undir afturþil íbúðarýmis. Fjórtán hillur eru í hverju tæki og tekur hver hilla fjórar pönnur. Hleðsluvagnarnir eru á sporum á milli þeirra fram að þilinu í um 90 sm fjarlægð frá tækjaröðinni. Tvær pönnustæður komast á hvern vagn og er pönnunum rennt inn á brautir á milli stoða og er þeim lokað með lágrí brík til endana. Tveir vagnar taka við öllum pönnum úr einu tæki. Framan við fremstu tækin og vagnana er rými en þar var áður færiband og hægt að leita skjóls;

Plötutæki og vagnar

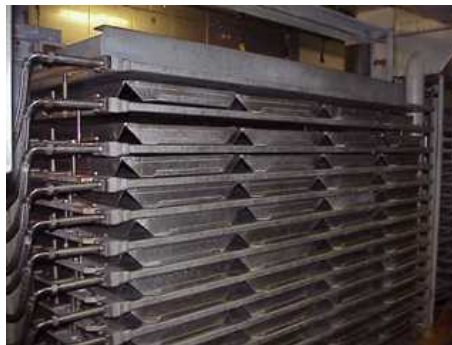
- að ekkert stoppar pönnurnar við að renna út eftir að pressan hefur verið tekin af og tækið opnað en þegar hillur tækisins eru þiðnaðar eru þær stamari en á meðan frost er á þeim;

- að hver þanna er um 30 kg en frystarnir eru 14 hillur og tekur hver þeirra fjórar pönnur;
- að hægt er að takmarka opnun tækisins nánast eftir þörfum en þá þarf jafnvel að lyfta meira undir pönnurnar inn í efstu stoð vagnsins. Slasaði sagði að takmörkuð opnun væri ekki notuð. Skipstjóri og stýrimaður sögðu hins vegar að takmörkuð opnun væri notuð í vondum veðrum.

Takmörkuð opnun tækis. Efstu þrjár hillurnar opnar og pönnur lausar en aðrar pönnur neðar í tækinu pressaðar fastar.

Nefndin telur orsök slyssins vera þá að frystitækið hafi verið full opnað og ekki var búið að þíða hillurnar þegar skipið tók veltuna. Skipverjarnir áttu að sýna meiri gætni í samræmi við veðurlag.
