LOKAÐ MEÐ BÓKUN

Málnr.: **17-173F028**

Staður: **Aðflug fyrir flugbraut 01 á Reykjavíkurlugvelli (BIRK)**

Lýsing: **TF-CAB flaug í veg fyrir TF-FGB**

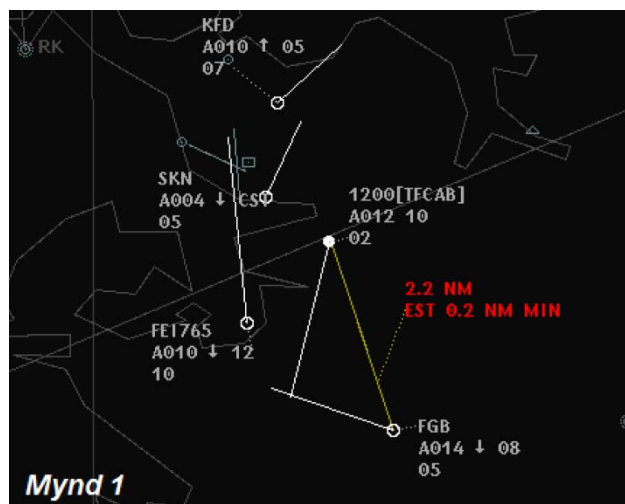
Fjórar flugvélar voru að koma inn til landingar á Reykjavíkurlugvelli. Tvær flugvéla voru á lokastefnu fyrir flugbraut 01 (TF-SKN númer eitt og FEI765 númer tvö) klukkan 15:15:18, þegar TF-CAB kallaði í flugturninn á BIRK og tilkynnti sig við Viðey. Það flugumferðarstjórinn í flugturninum á Reykjavíkurlugvelli flugmann TF-CAB að tilkynna sig næst við Kringluna. Því

næst, klukkan 15:15:26 kallaði flugmaður TF-FGB og tilkynnti sig við Vegamót. Það flugumferðarstjórinn flugmann TF-FGB að tilkynna sig næst við Vífilsstaði.

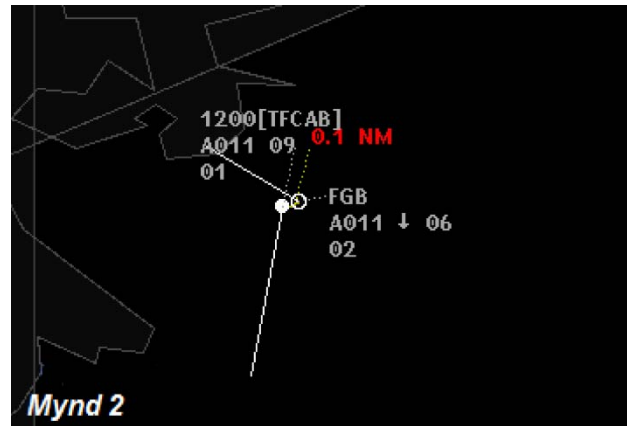
Klukkan 15:17:42 flaug flugvél TF-CAB í veg fyrir flugvél TF-FGB. Voru báðar flugvélarnar í 1100 feta hæð og minnsta fjarlægð á milli þeirra var 0,1 NM. Þegar þetta gerðist tilkynnti flugmaður TF-FGB flugumferðarstjóra að hann hefði flugumferð beint framundan og beygði til hægri til þess að forða árekstri.

Við rannsóknina kom í ljós að flugvél TF-CAB var komin nær Reykjavíkurlflugvelli en TF-FGB, þegar flugmaður TF-CAB var staddur yfir Kringlunni og kallaði í flugturninn. Vegna þess að flugvél FEI765 var á lokastefnu á hægri hönd TF-CAB og þess hversu stutt var á milli flugvéla FEI765 og TF-FGB (sjá mynd 1), þá lét flugumferðarstjórinn flugmann TF-CAB koma inn til landingar á eftir TF-FGB.

Rannsóknin leiddi ennfremur í ljós að flugmaður TF-CAB sá flugvélar númer 1 [TF-SKN] og númer 2 [FEI765 (Jetstream)] á lokastefnunni fyrir flugbraut 01, en hann sá flugvél númer 3 [TF-FGB] hins vegar ekki. Varð flugmaður TF-CAB ekki var við flugvél TF-FGB fyrr en hann flaug í veg fyrir hana. Þá sá flugmaður TF-CAB flugvél TF-FGB örlítið til vinstri við sig og var þá flugvél TF-FGB að taka hægri beygju.

RNSA bendir flugmönnum í sjónflugi í stjórnðu loftrými að óska eftir frekari upplýsingum um flugumferð framundan, ef þeir sjá hana ekki.
